| | RELATÓRIO TÉCNICO | | DOC. Nº: NSG.1.2020.212-RP.002.R0 | PAG: 1 OF 261 |
| | PROJETO: INSPEÇÃO DO TIPO ANÁLISE APROFUNDADA | | | |
| | AREA: COBERTURA DO ESTÁDIO MARACANÃ | | | |
| | TÍTULO: INSPEÇÃO DO TIPO ANÁLISE APROFUNDADA DA ESTRUTURA DA COBERTURA DO ESTÁDIO MARACANÃ | | | |

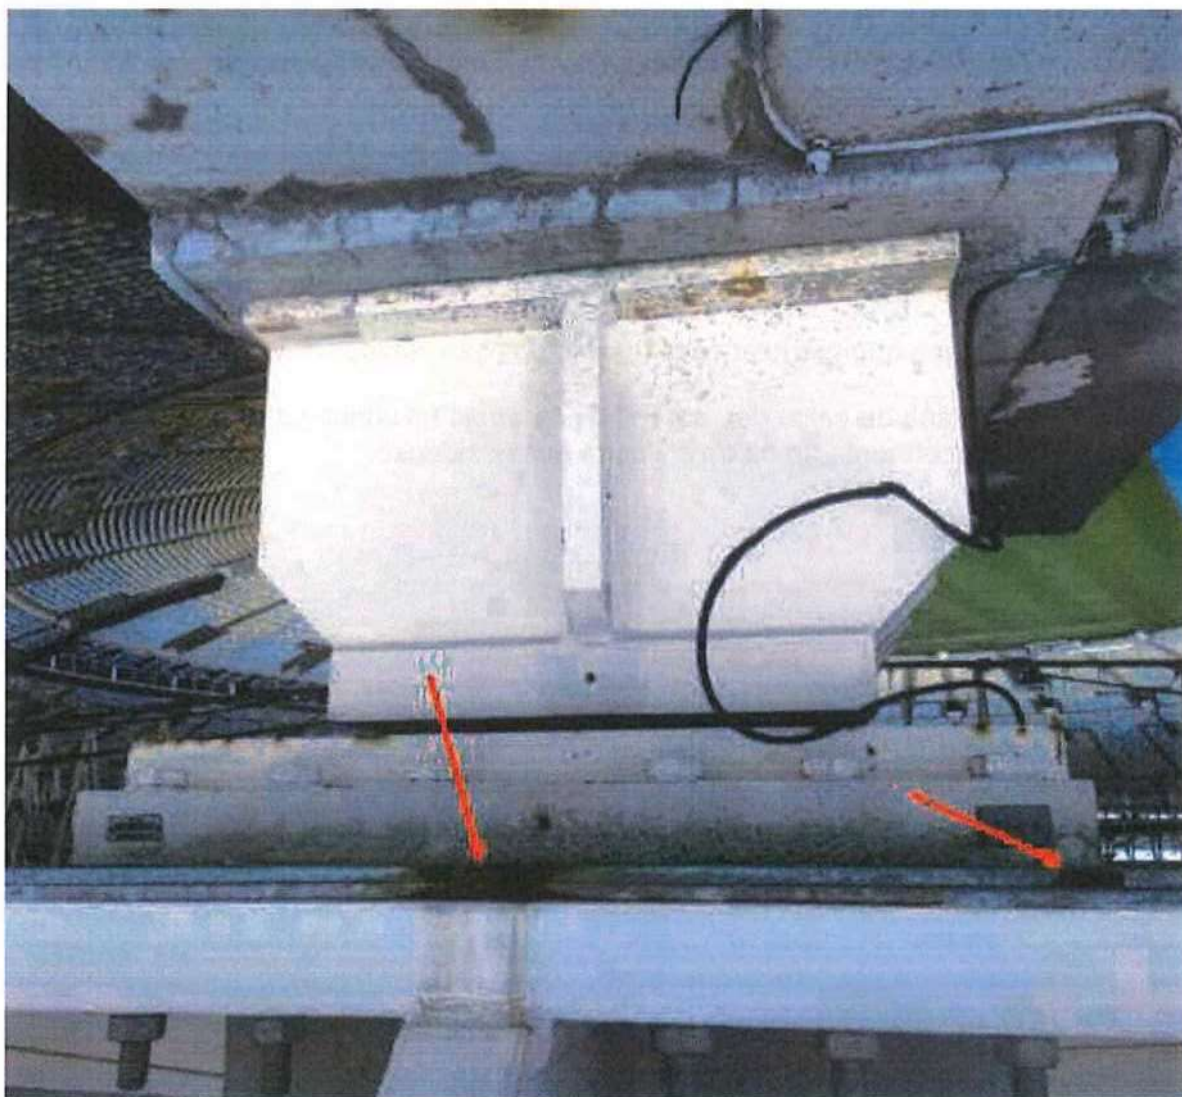
A oxidação da chapa de calço dos aparelhos de apoio foi constatada em praticamente todos eles. A figura 12, referente ao eixo 12, ilustra essa oxidação.

Figura 12 – Oxidação das chapas de calço do aparelho de apoio (shim plates) do eixo 12

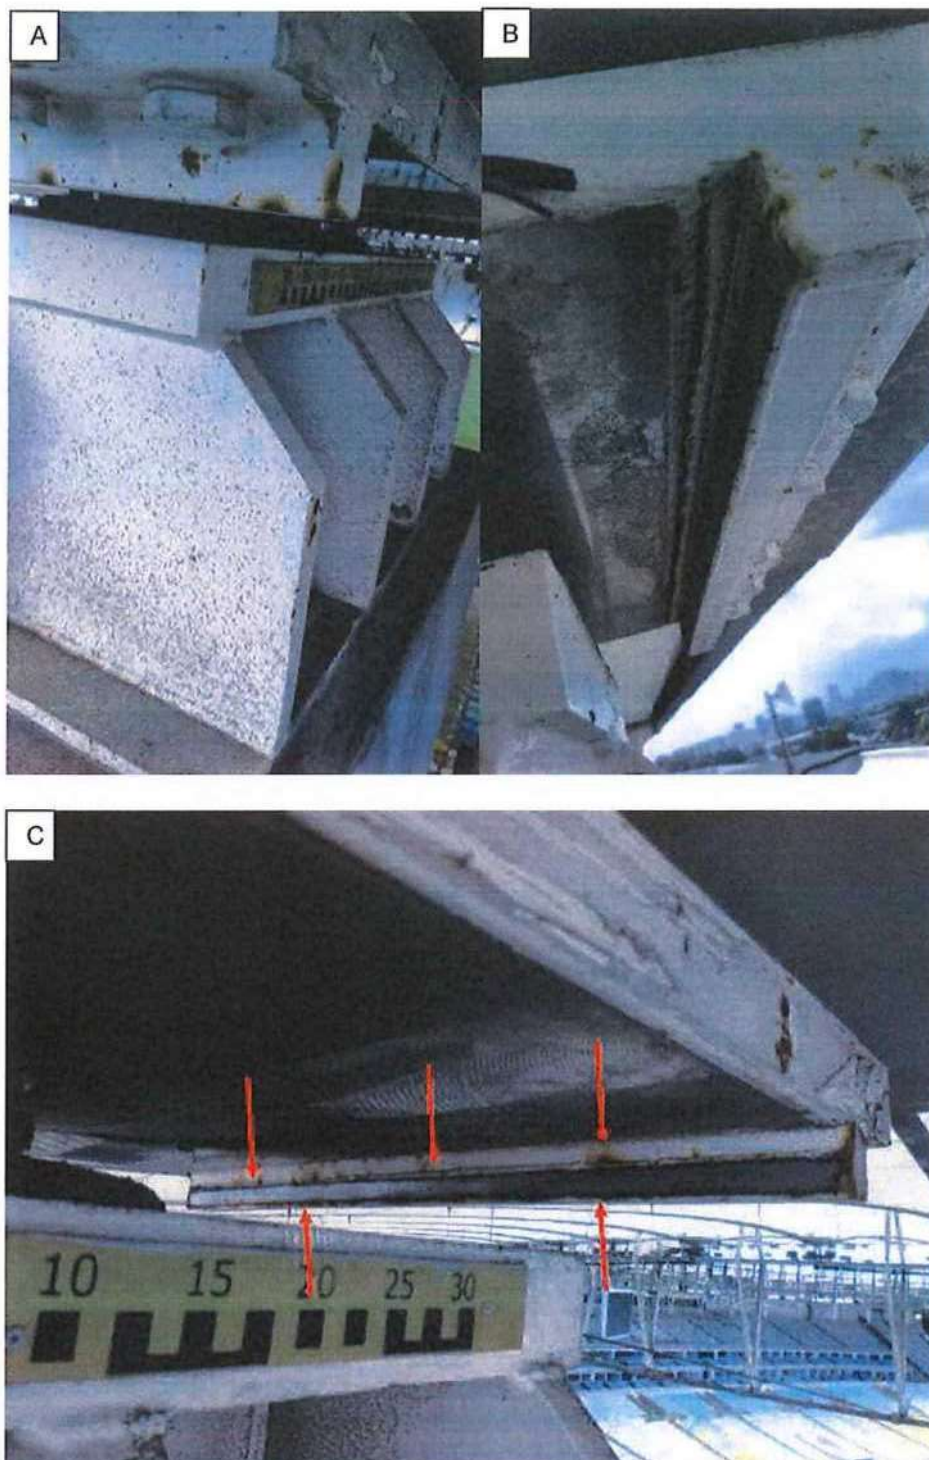
Observou-se, de igual modo, que o restante das chapas dos aparelhos de apoio também mostram um início de processo de corrosão, que está mais acentuado nas soldas de união das chapas.

Figura 13 – (A) Oxidação no corpo das arestas do aparelho de apoio do eixo 10; (B) Oxidação na junta soldada de material dissimilar do aparelho de apoio do eixo 27; (C) Oxidação na junta soldada de material dissimilar do aparelho de apoio do eixo 18.

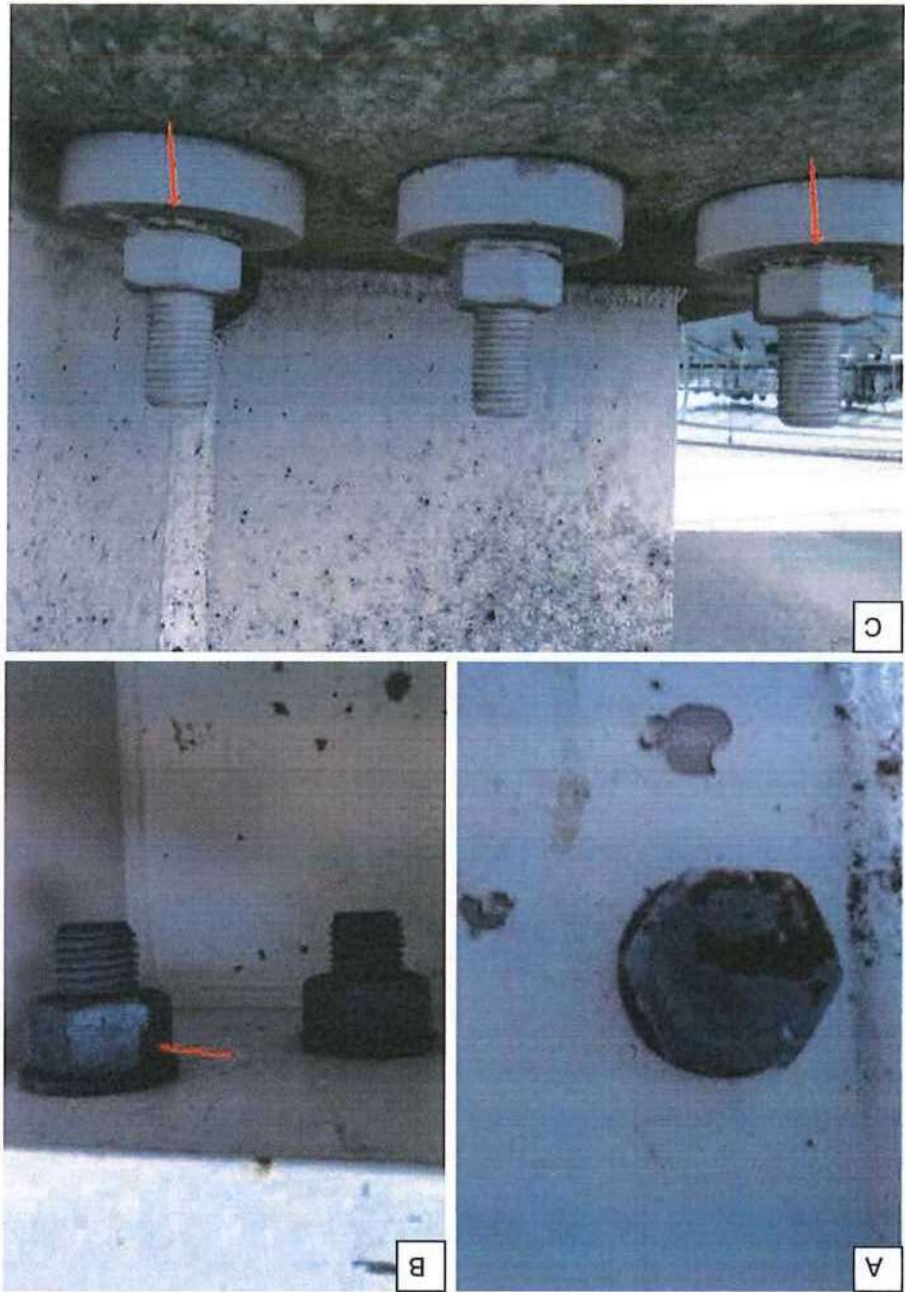
O início da oxidação do conjunto de fixadores (parafusos, porca e arruelas) do aparelho de apoio foi igualmente constatado em vários apoios. Essa condição se repete para os eixos 16, 18, 23, 27, 28, 29, 40, 43, 47, 49, 52, 55, 53, 54, 57, e 58. A figura 14 exemplifica.

Figura 14 – (A) Oxidação dos parafusos do aparelho de apoio do eixo 54; (B) Oxidação da porca do aparelho de apoio do eixo 52; (C) Oxidação das arruelas da ligação do aparelho de apoio com anel de compressão do eixo 27.

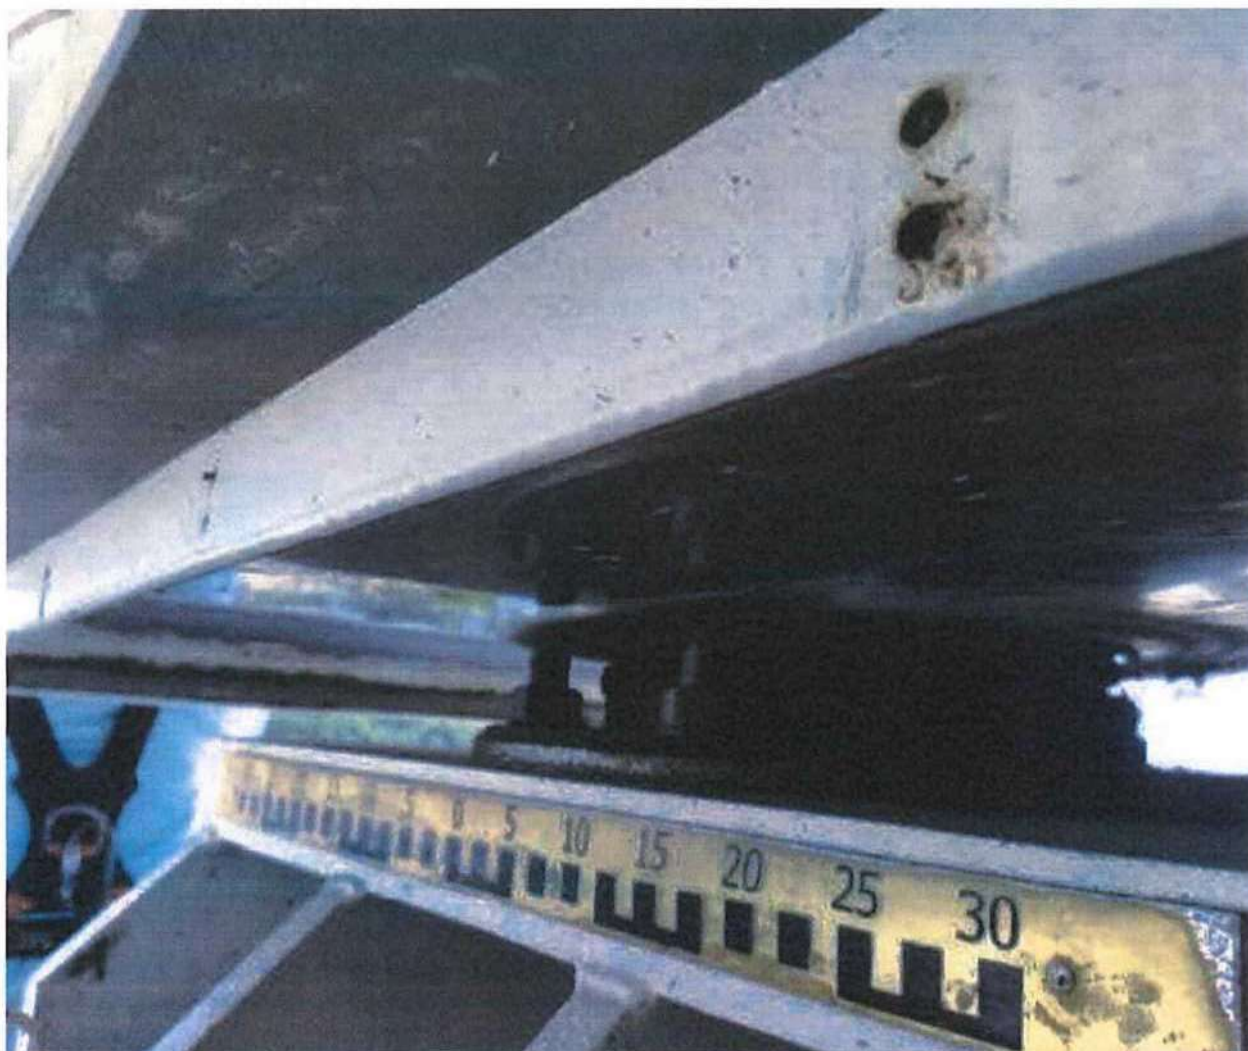
Figura 15 – Ausência da haste de indicação da régua graduada que mede o deslocamento radial do aparelho de apoio do eixo 55

A régua graduada deve ser reposta.

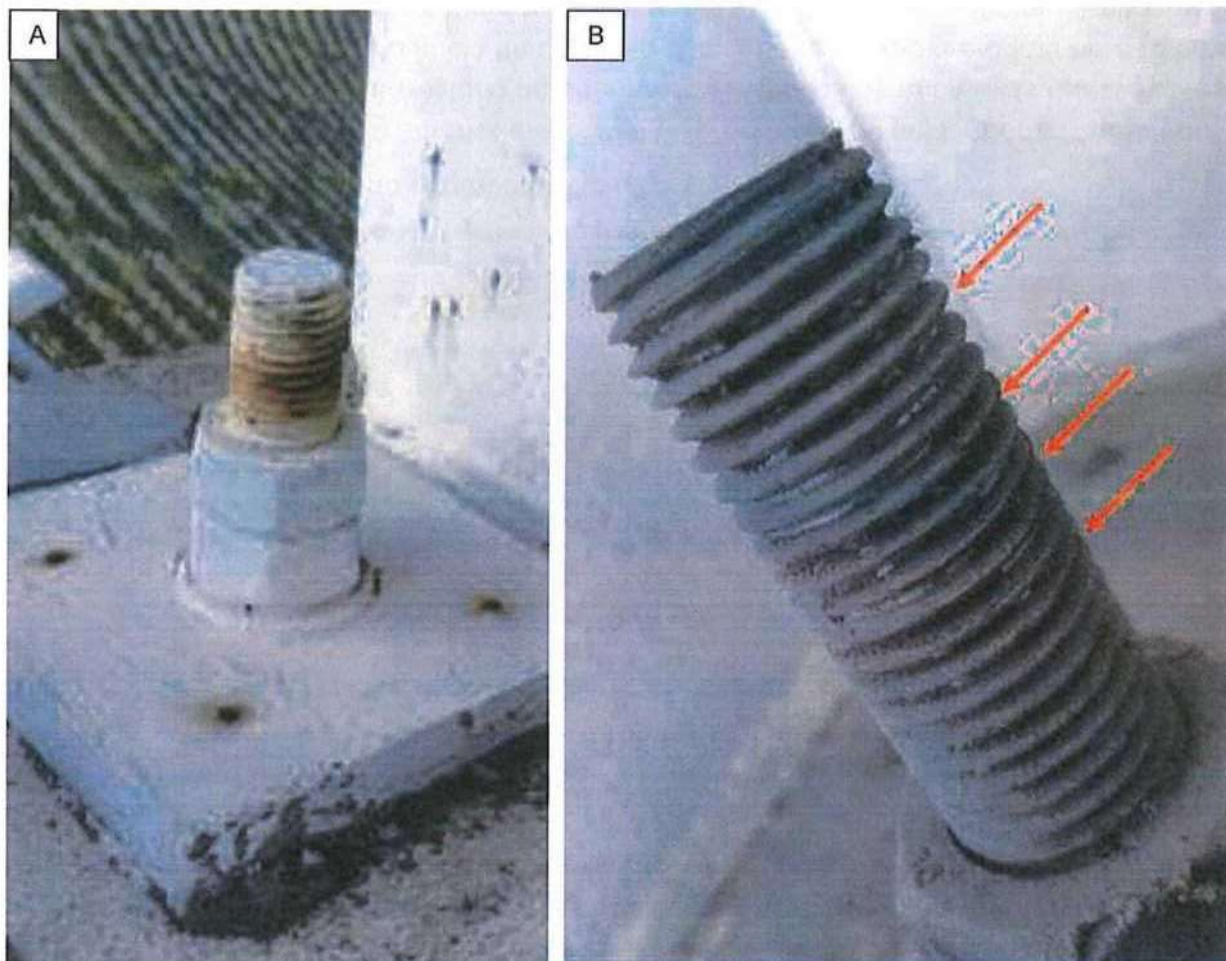
Figura 17 – (A) Oxidação no chumbador do aparelho de apoio do eixo 22; (B) Oxidação na rosca do chumbador do aparelho de apoio do eixo 56

Fica óbvio que todos os 60 apoios requerem manutenção em termos de pintura. Os primeiros sinais de corrosão das chapas apareceram já na inspeção de 1 ano, sem que qualquer providência tenha sido tomada. Este também alertava para as barras rosçadas sem proteção corrosiva, que agora já apresentam também corrosão. Medidas corretivas em ambos os casos devem ser tomadas. Estas incluem limpeza, pintura e proteção contra a corrosão dos chumbadores.

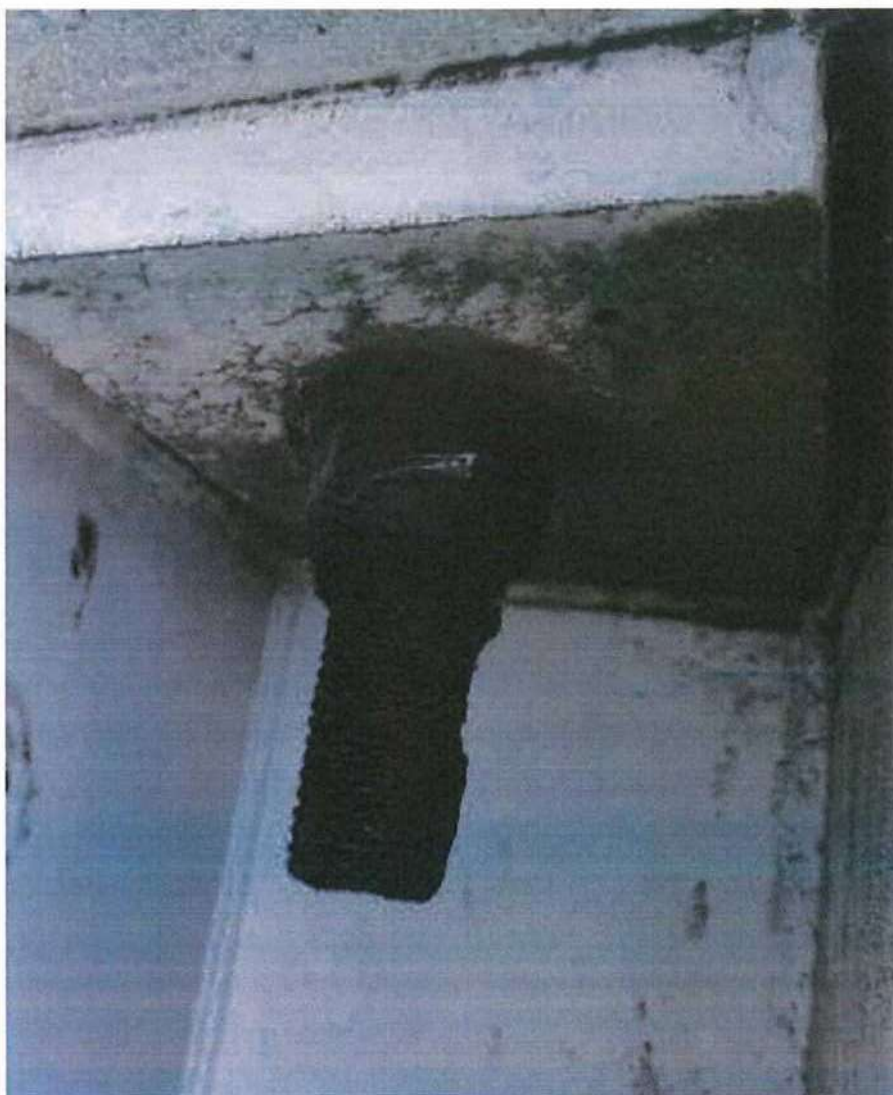
Aparentemente aplicou-se graxa em alguns desses elementos como medida para impedir o avanço da corrosão, conforme mostrado na figura 18.

Figura 18 – Graxa aplicada no chumbador do eixo 11.

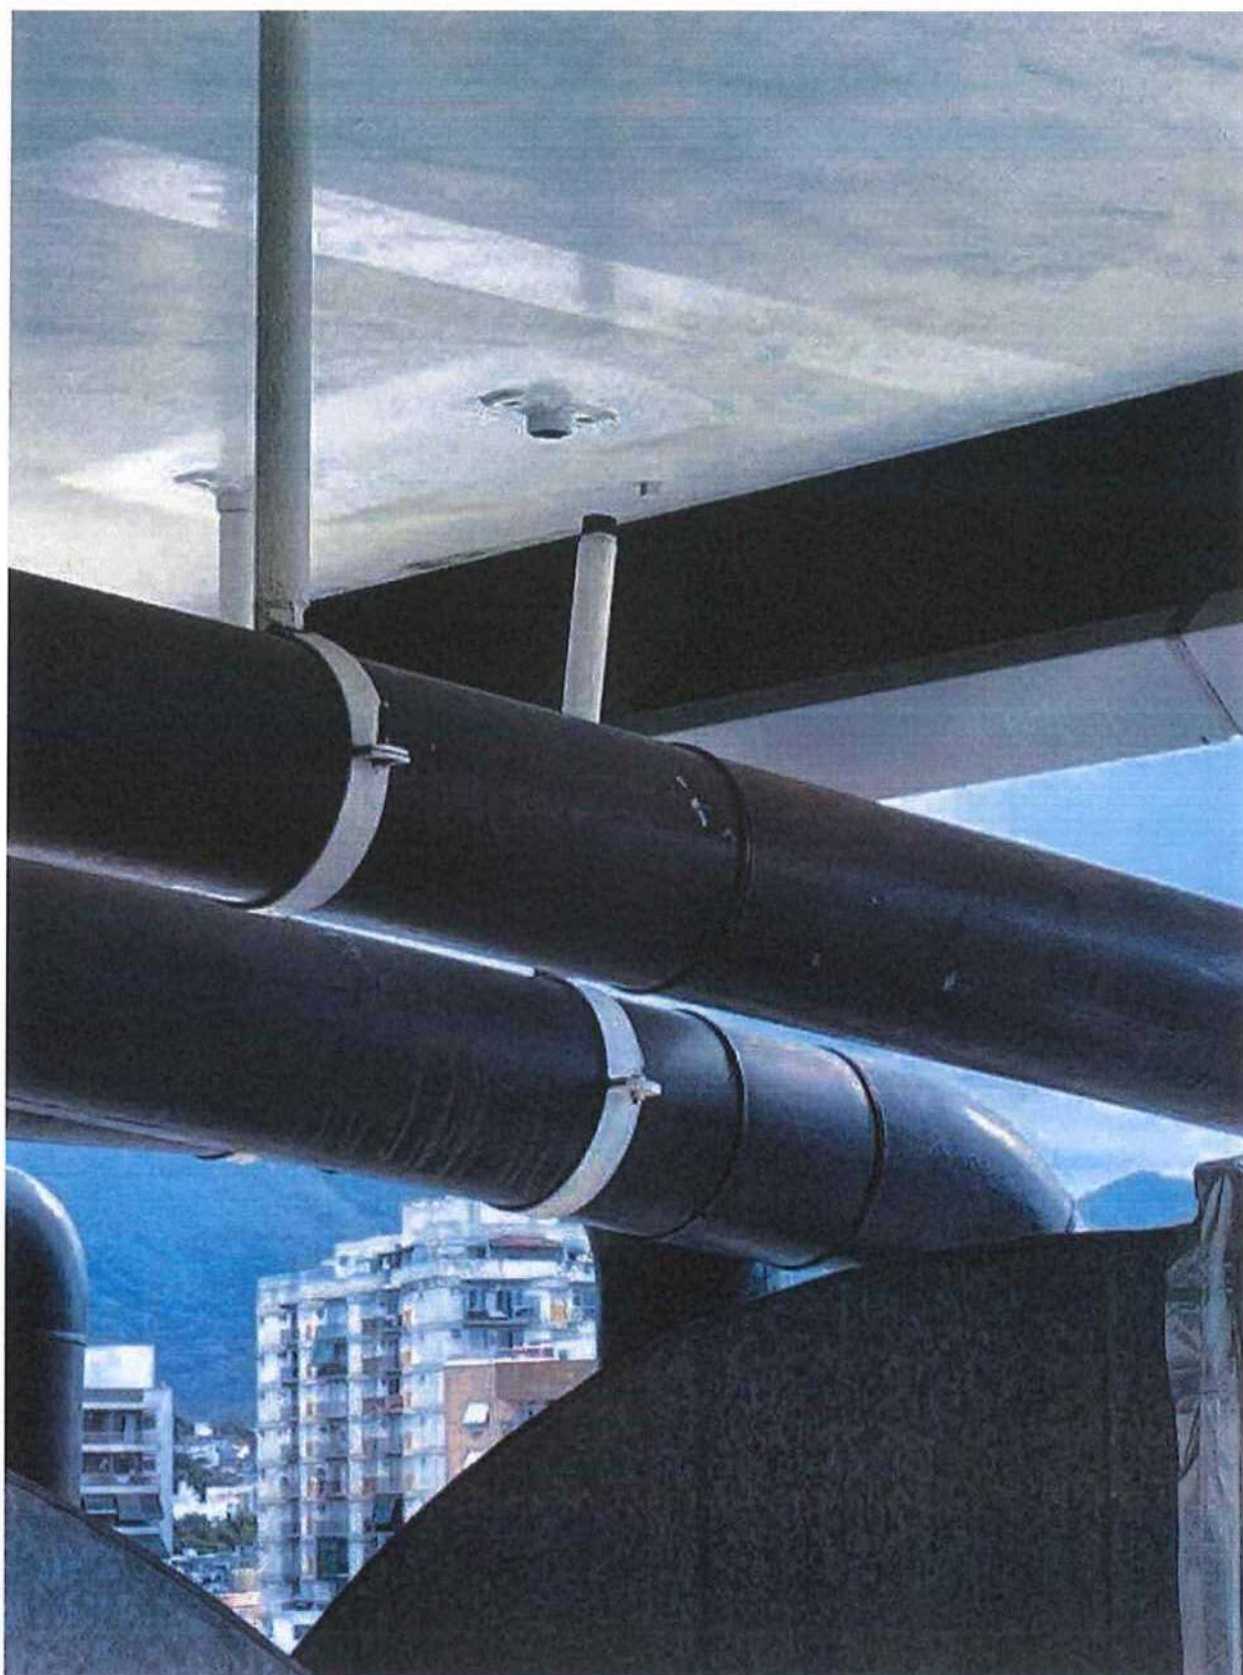
Figura 20 – Dutos de drenagem pendurados no anel metálico onde soltou-se uma ligação

Todos os apoios perdidos do sistema de drenagem devem ser reabilitados e toda a corrosão eliminada e a pintura correspondente refeita.

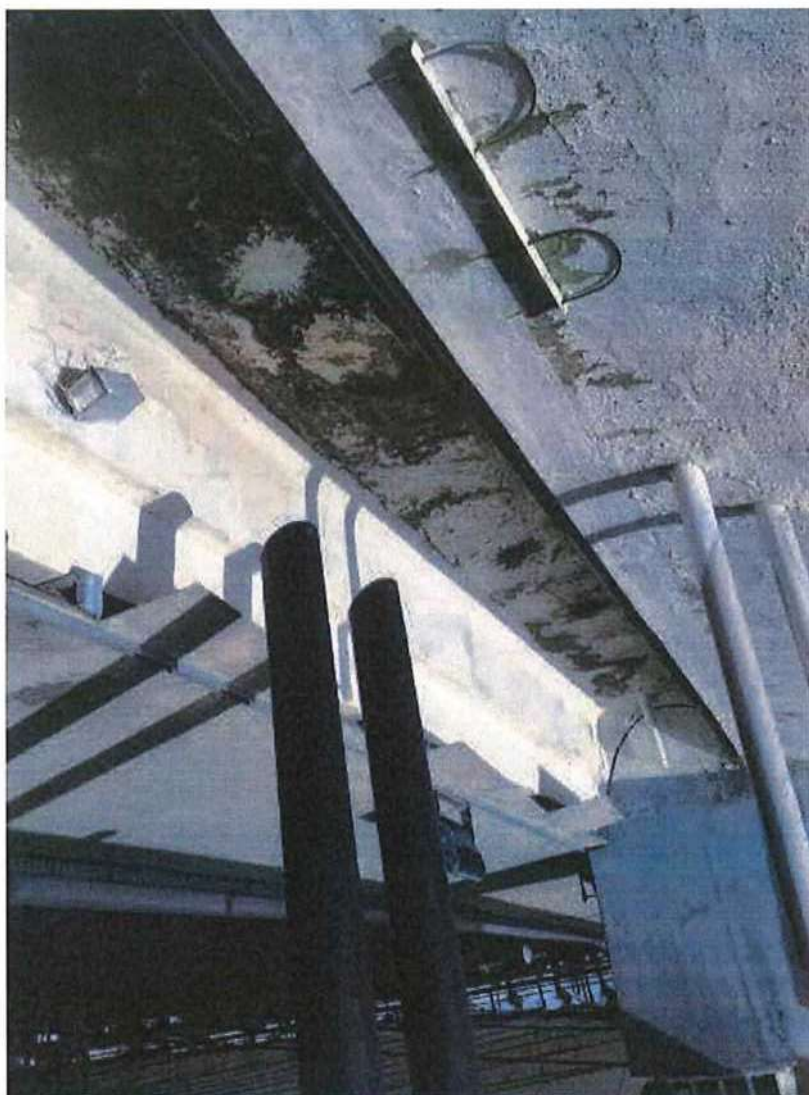
Figura 21 - Ausência da cantoneira para apoio do tubo de drenagem do eixo 57

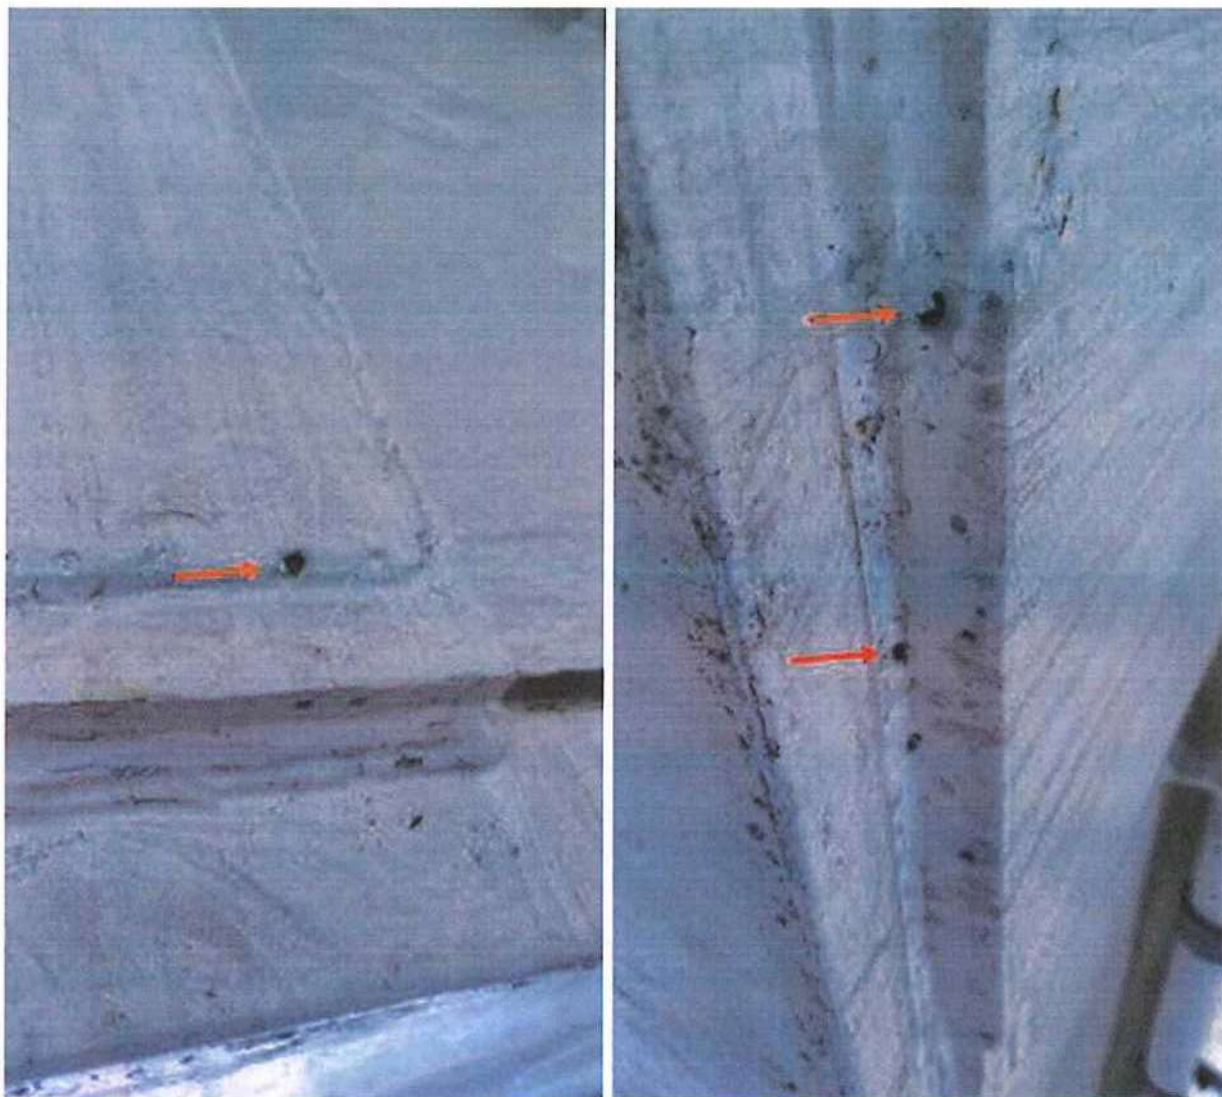
Foi observada uma falta de fusão na junta soldada da tampa do tubo penetrante do segmento do anel de compressão entre os eixos 24 e 25. O ponto específico observado está apresentado na figura 22 a seguir.

Figura 22 – Falta de fusão na junta soldada da tampa do tubo penetrante do segmento 24-25 do anel de compressão

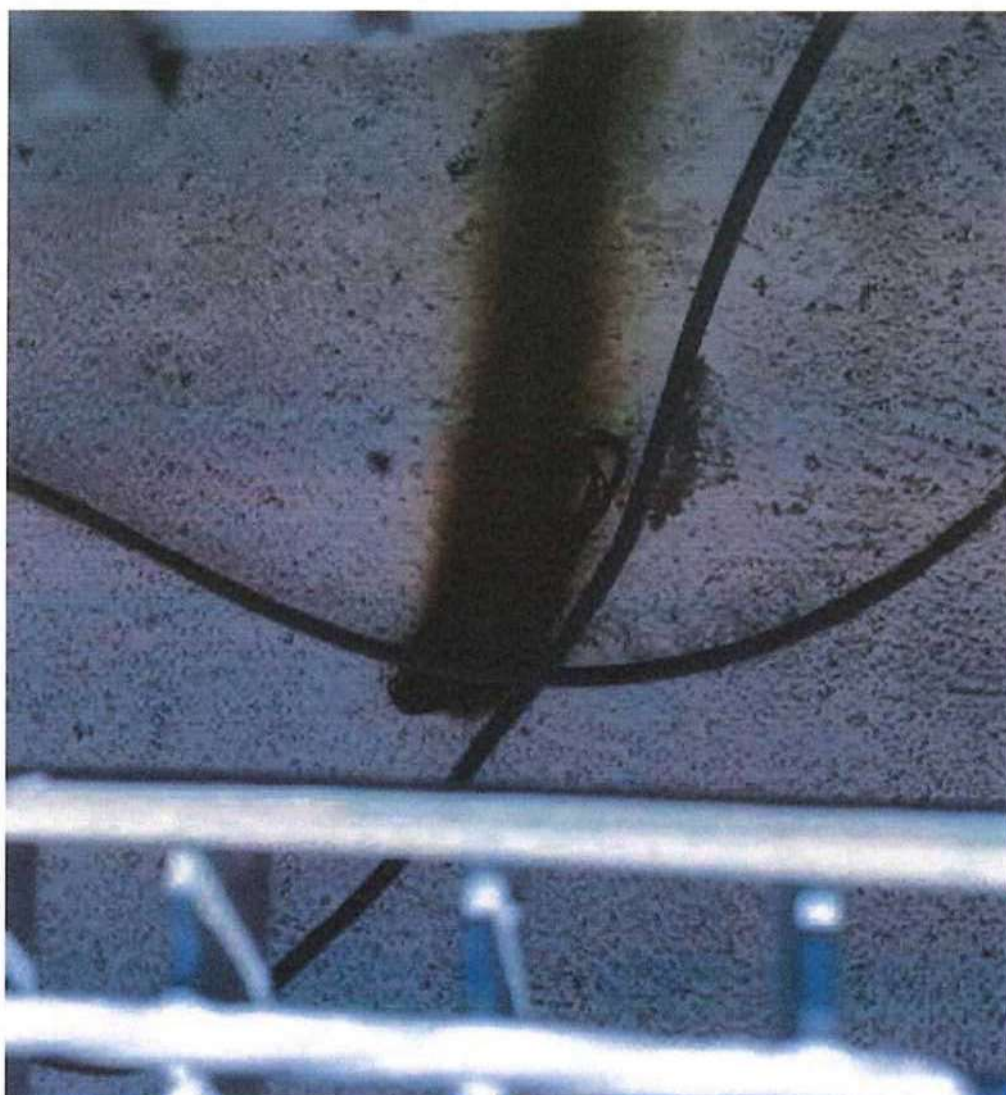
Foi encontrado um pedaço de cabo metálico, já oxidado, na parte superior do segmento entre os eixos 3 e 4 do anel de compressão, o qual está contaminando o revestimento do mesmo, conforme indicado na figura 23.

Figura 23 – Arame oxidado e contaminando anel de compressão na parte superior no segmento 3-4

Caso desnecessário, o cabo em apreço deve ser removido e a pintura do anel retocada. Caso o cabo em questão seja necessário, deve ser substituído por outro que não volte a ter problemas de corrosão.

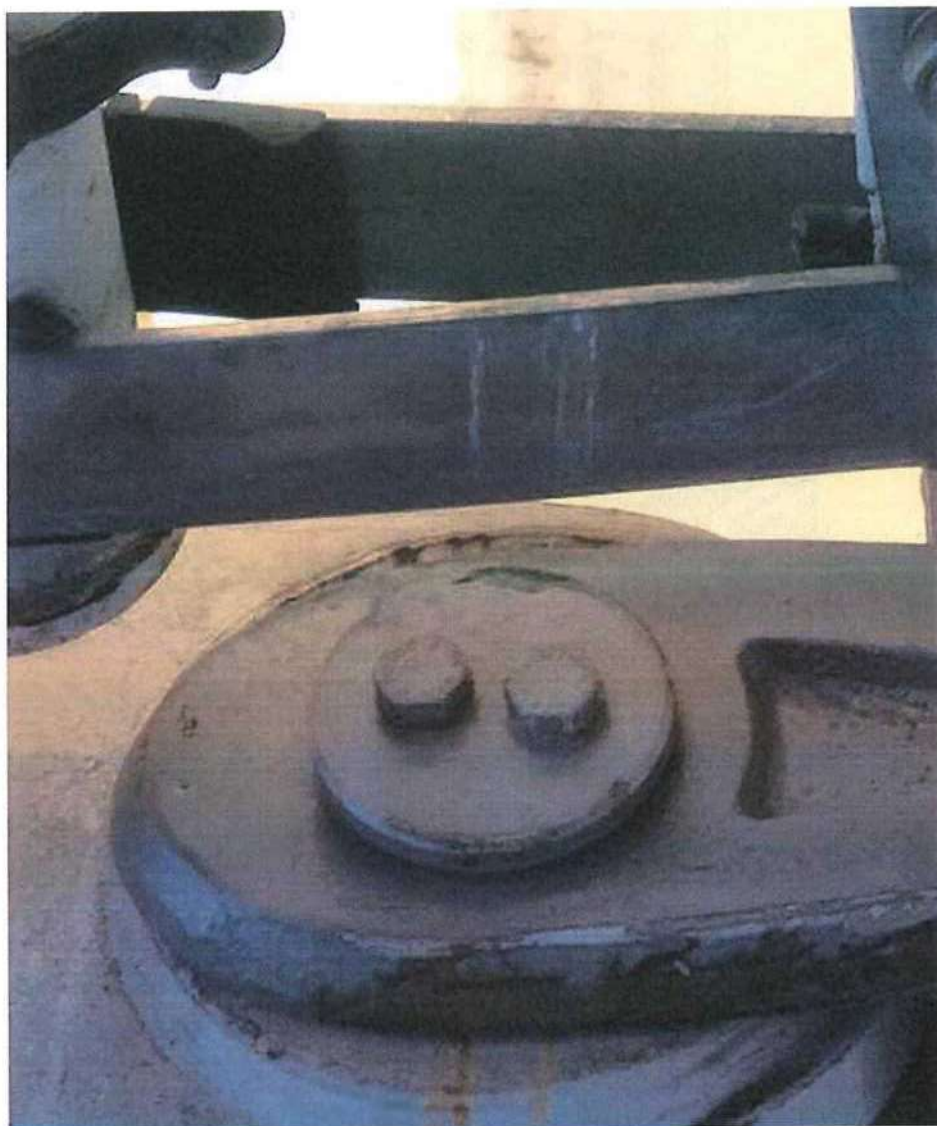
Foram encontrados danos no revestimento e oxidação da região exposta do olhal do cabo radial superior fixado ao anel de compressão junto ao eixo 29, conforme apresentado na figura 24.

Figura 24 – Danos ao revestimento e oxidação das áreas expostas do olhal do cabo radial superior em seu ponto de ligação com o anel de compressão junto ao eixo 29

A corrosão deve ser removida e a proteção contra a mesma recomposta.

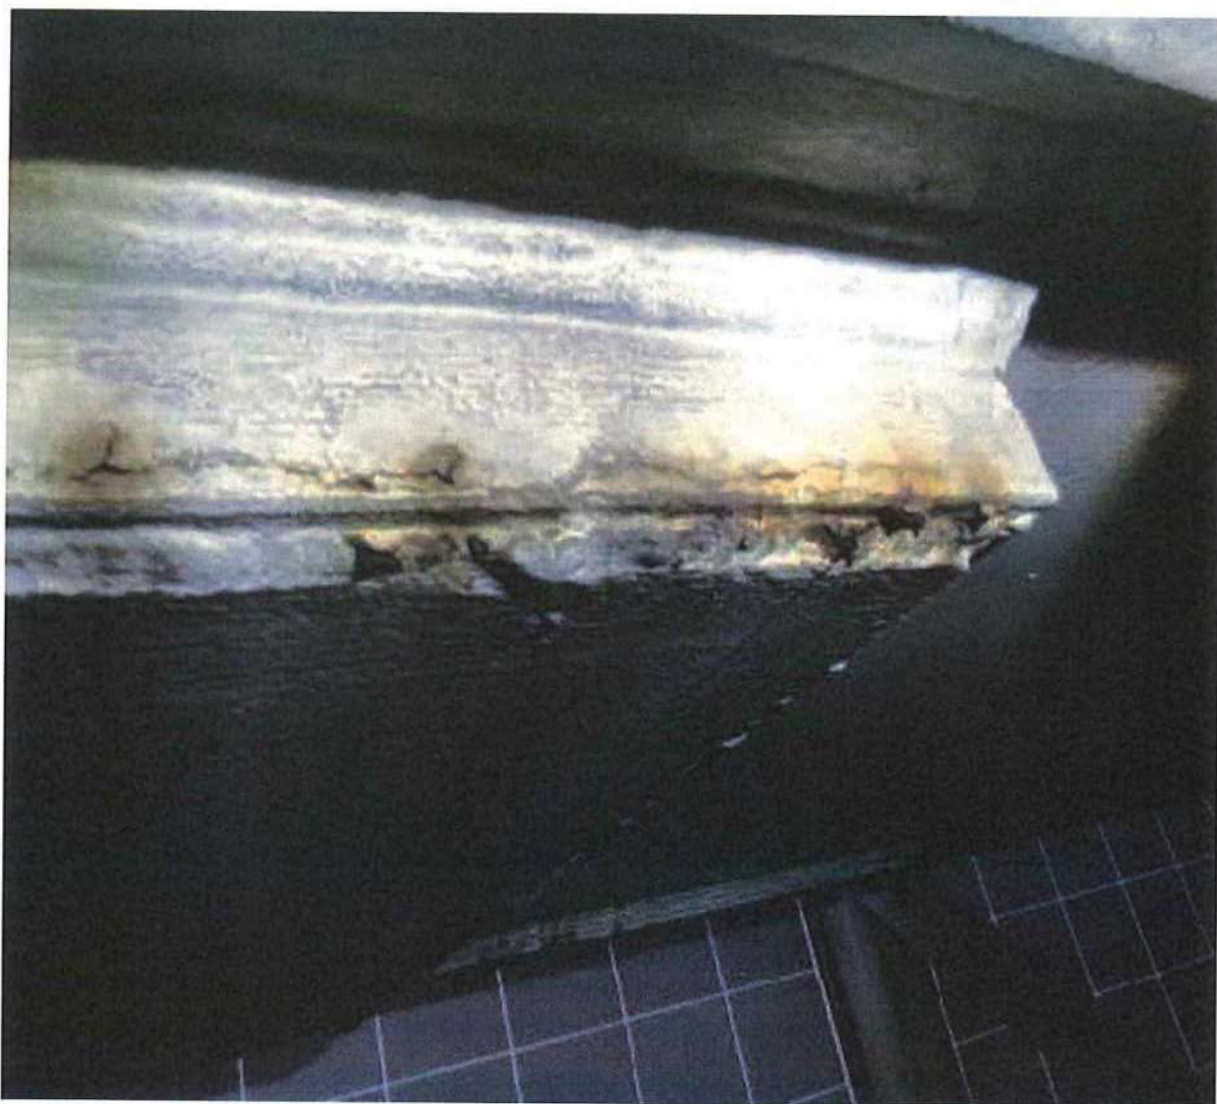
Figura 27 - Oxidação na junta soldada de fechamento do tubo penetrante e regiões adjacentes à solda no eixo 23.

Essa corrosão deve ser removida e proteção contra a mesma recomposta.

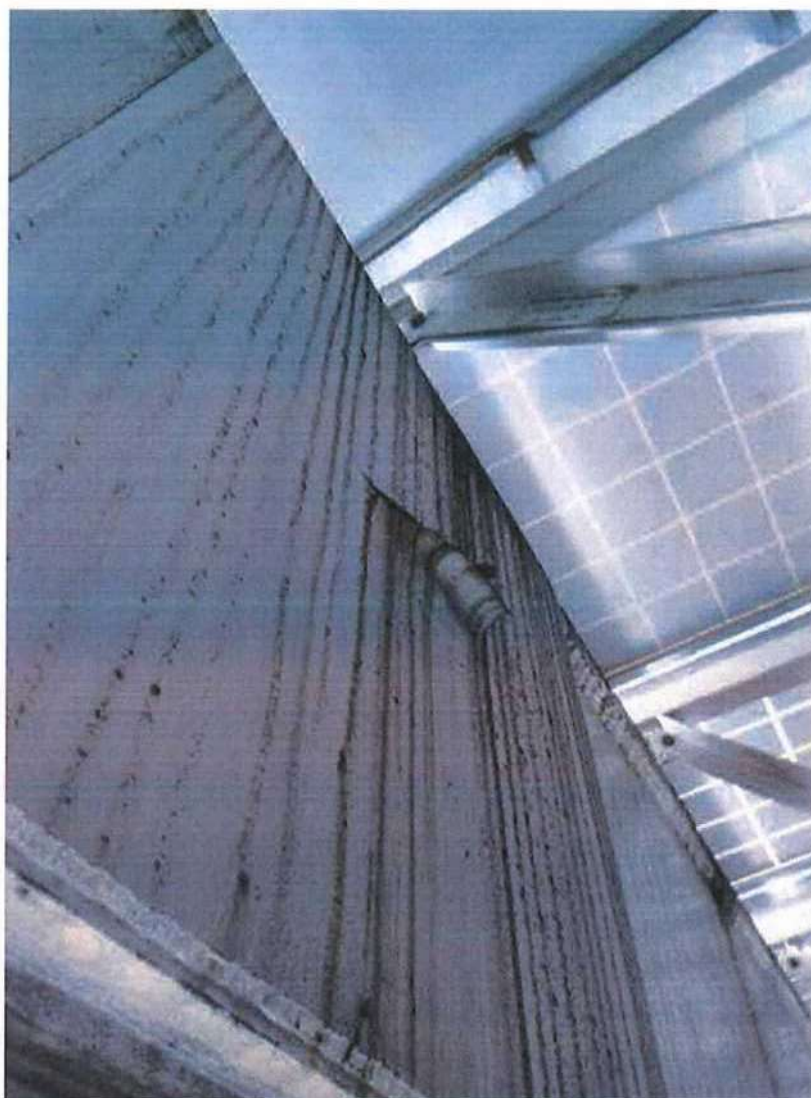
O revestimento anticorrosivo na chapa de fechamento do tubo penetrante do eixo 39-40 está se soltando, conforme indicado na figura 28.

Figura 28 – Desplacamento do revestimento da chapa de fechamento do tubo penetrante do eixo 39-40

Mais uma vez a proteção contra a corrosão que está soltando deve ser removida e refeita.

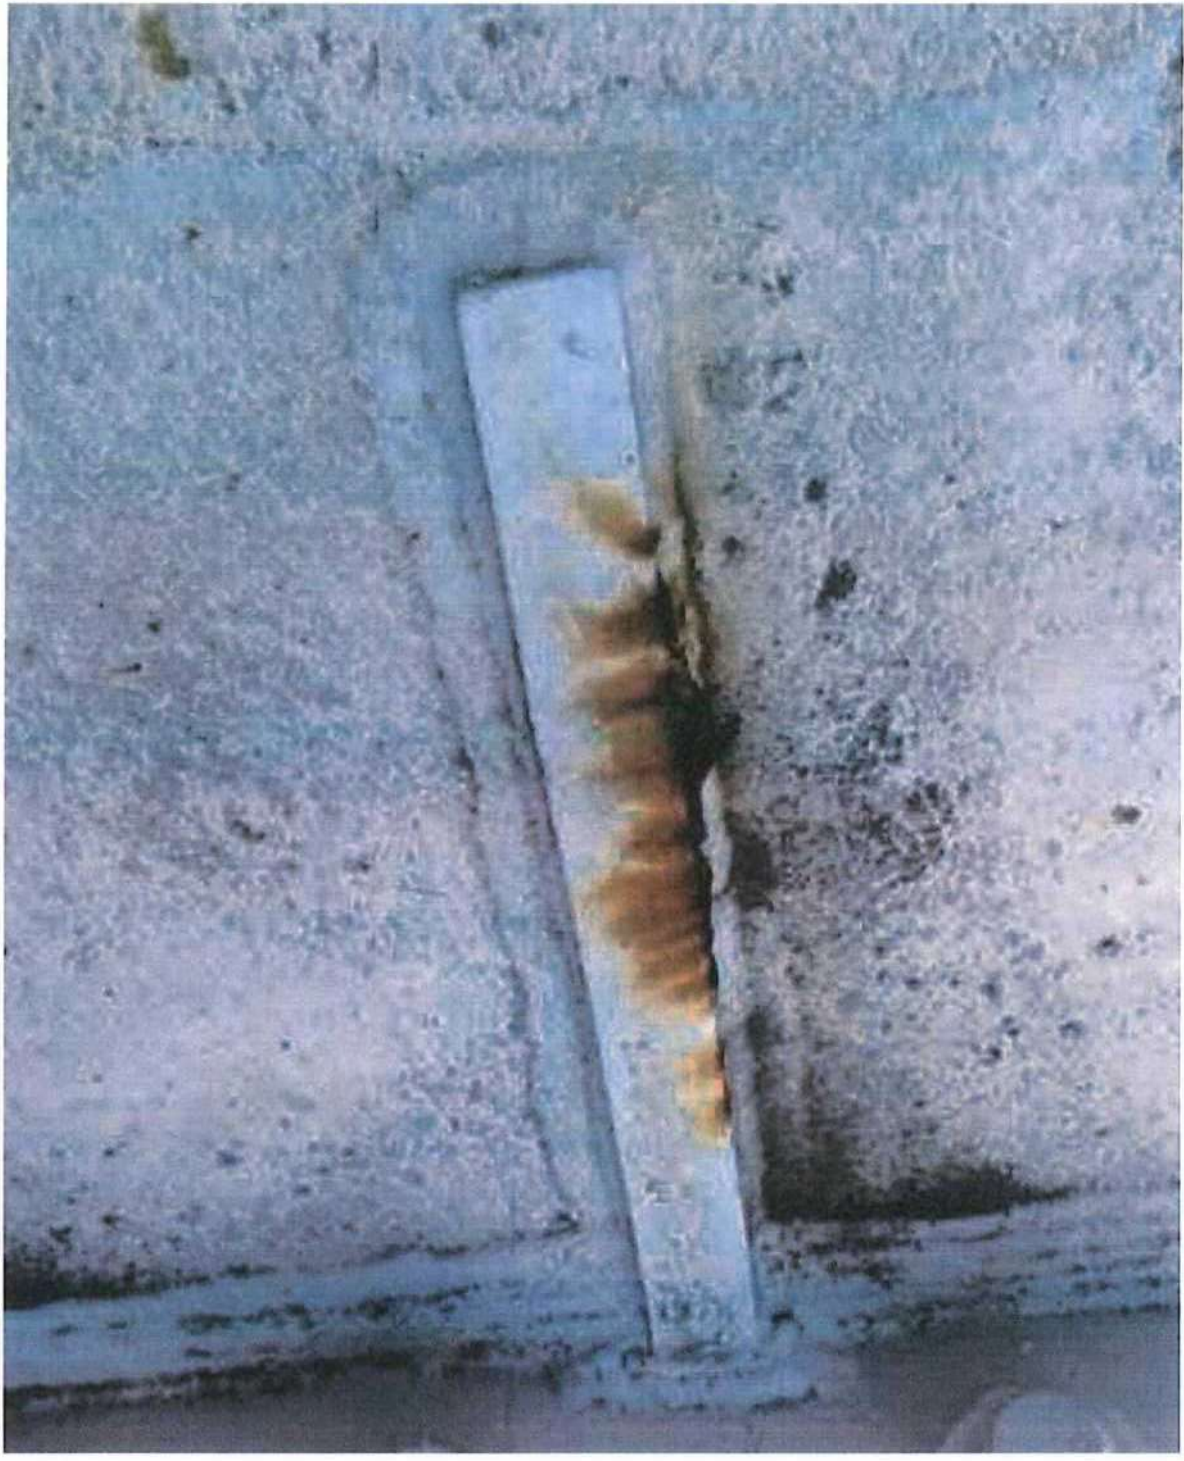
A figura 29 apresenta danos ao revestimento e oxidação da chapa de reforço na parte superior do anel de compressão do eixo 26.

Figura 29 – Oxidação de chapa de reforço na parte superior do anel de compressão do eixo 26.

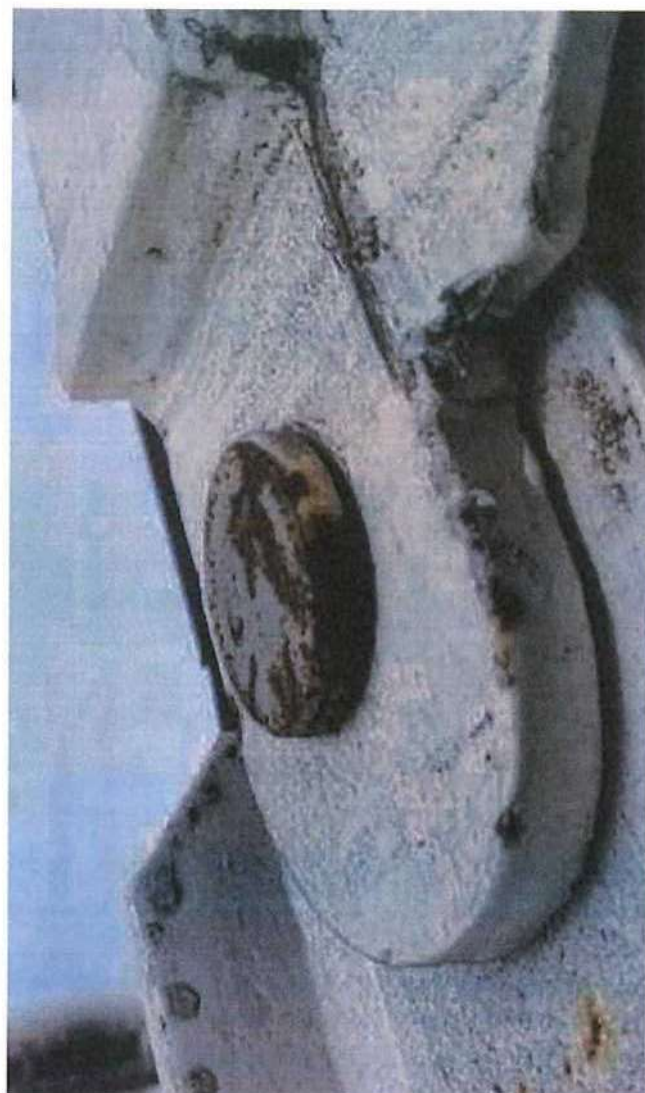
A figura 31 apresenta a constatação de danos no revestimento do pino da ligação do mastro suspenso com a passarela tangencial e a oxidação das áreas expostas.

Figura 31 – Danos no revestimento do pino da ligação do mastro suspenso com a passarela tangencial e oxidação das áreas expostas no eixo 56.

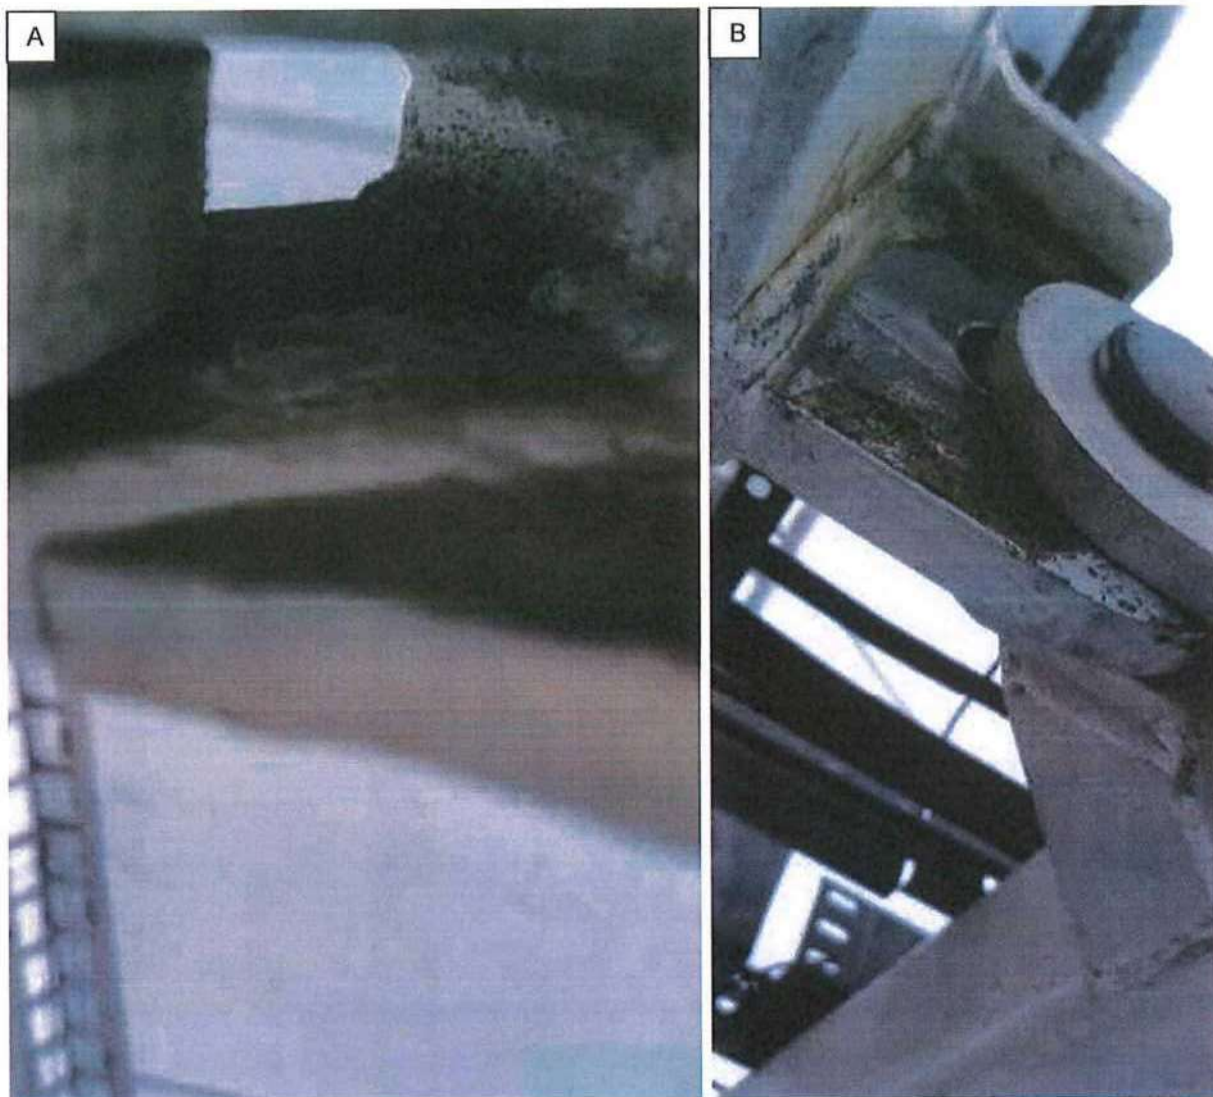
Figura 32 – (A) oxidação no olhal da ligação do mastro com a passarela tangencial do eixo 4; (B) oxidação no olhal da ligação do mastro com a passarela tangencial do eixo 27

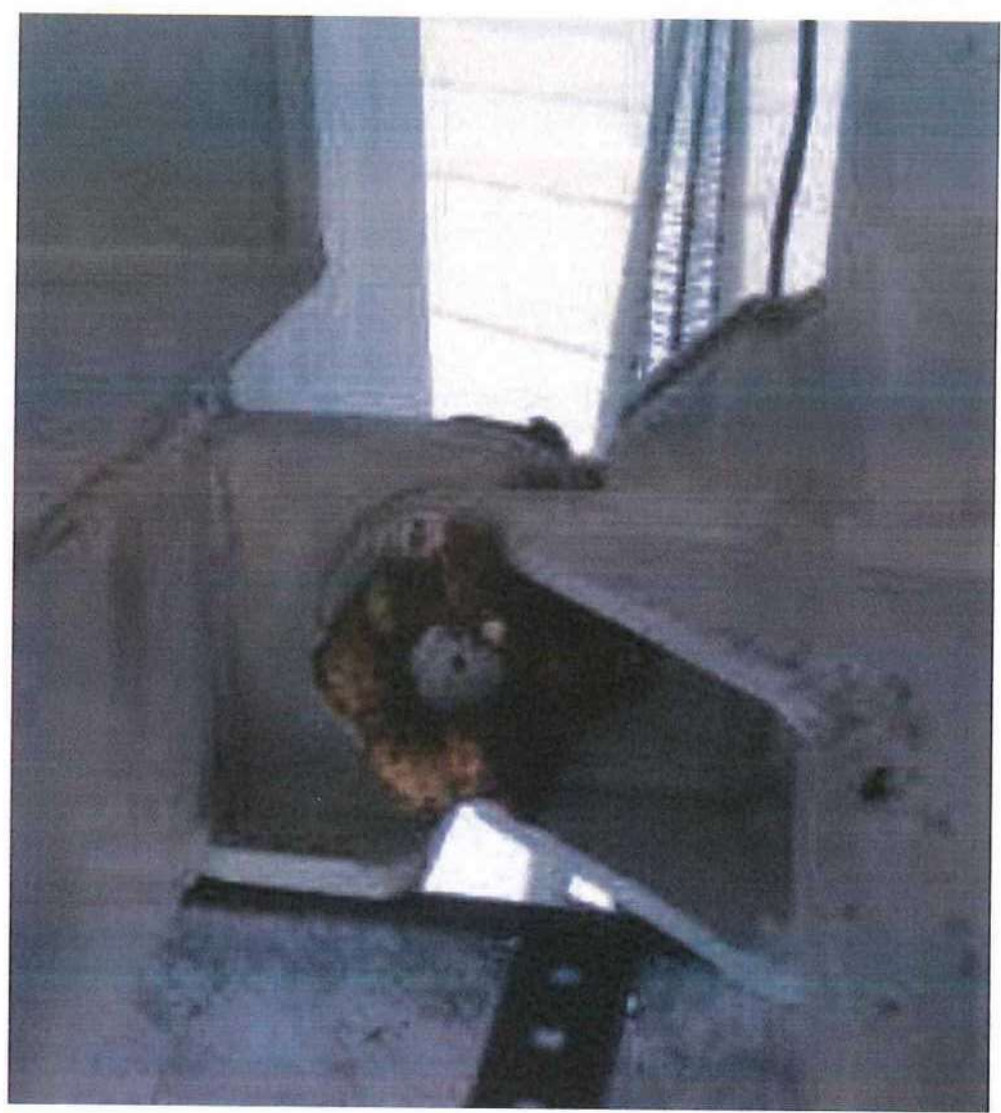
Figura 33 – Aplicação de espuma expansiva no olhal da ligação do mastro com a passarela tangencial do eixo 9

A espuma deve ser removida para possibilitar o reparo da proteção contra a corrosão. Essa deve ser bastante líquida para que as camadas entre as placas dos olhais possam ser revestidas.
