| | RELATÓRIO TÉCNICO | | DOC. Nº: NSG.1.2020.212-RP.002.R0 | PAG: 1 OF 261 |
| | PROJETO: INSPEÇÃO DO TIPO ANÁLISE APROFUNDADA | | | |
| | AREA: COBERTURA DO ESTÁDIO MARACANÃ | | | |
| | TÍTULO: INSPEÇÃO DO TIPO ANÁLISE APROFUNDADA DA ESTRUTURA DA COBERTURA DO ESTÁDIO MARACANÃ | | | |

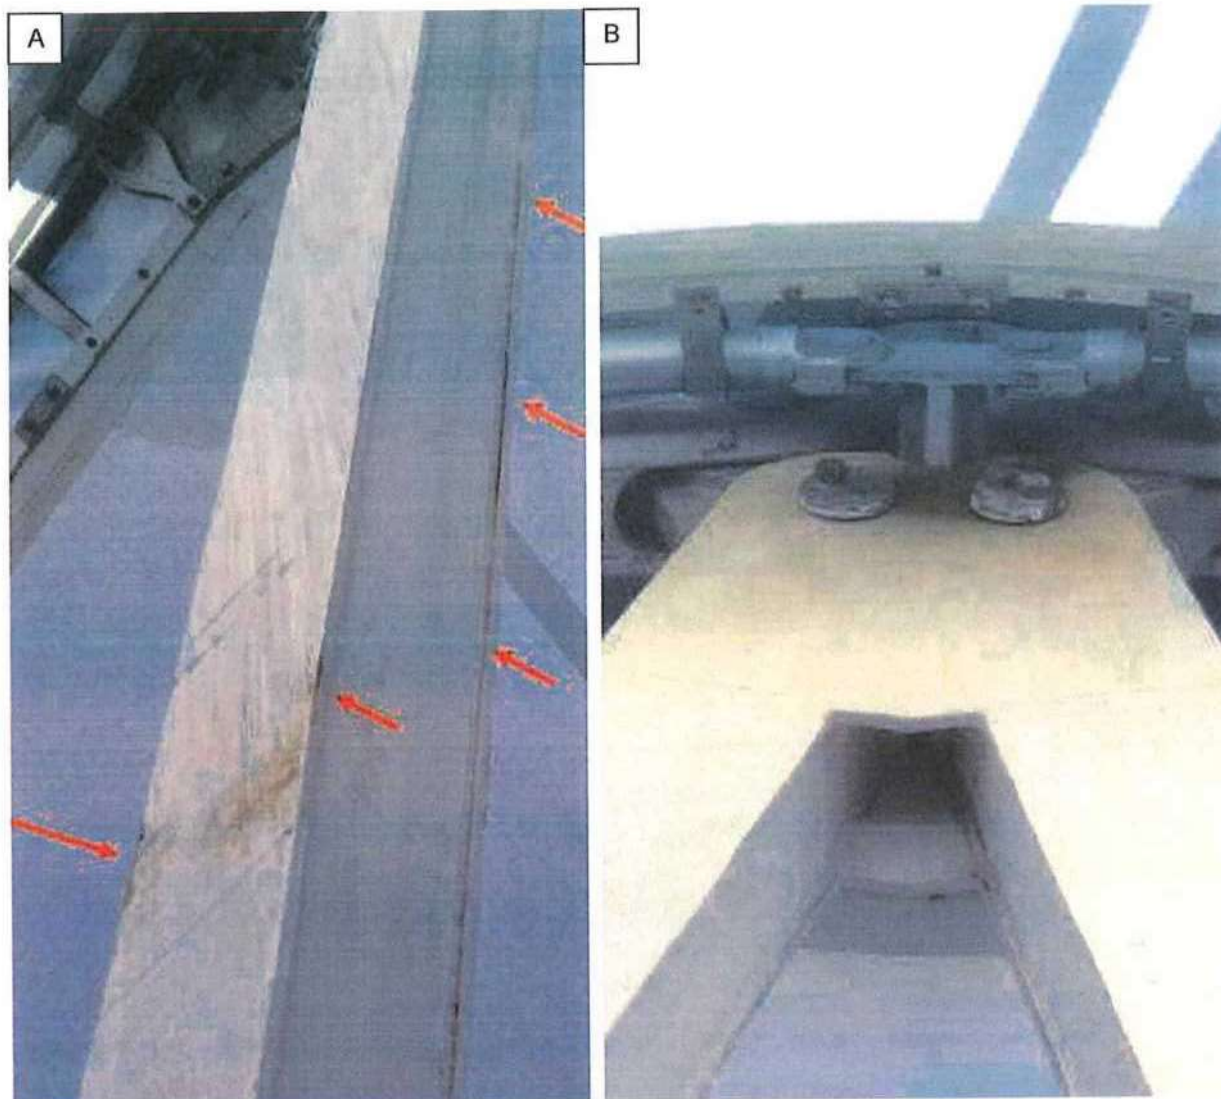
Figura 34 – (A) oxidação no corpo do mastro suspenso do eixo 44; (B) oxidação na parte superior do mastro suspenso do eixo 46

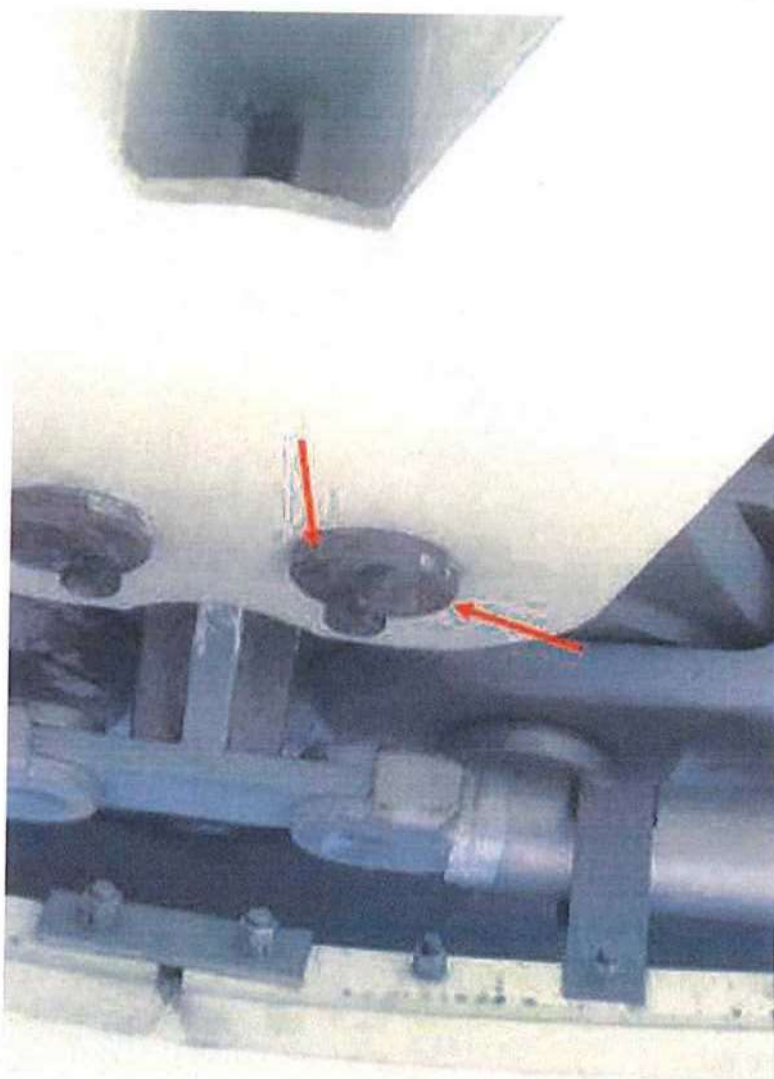
A figura 35 mostra danos no revestimento e oxidação da região exposta na tampa do pino da ligação do mastro suspenso com o conector do anel superior de tração do eixo 19.

Figura 35 - Danos no revestimento e oxidação na tampa do pino da ligação do mastro suspenso com o conector do anel superior de tração do eixo 19

Deve ser removida a corrosão e protegido o elemento em apreço.

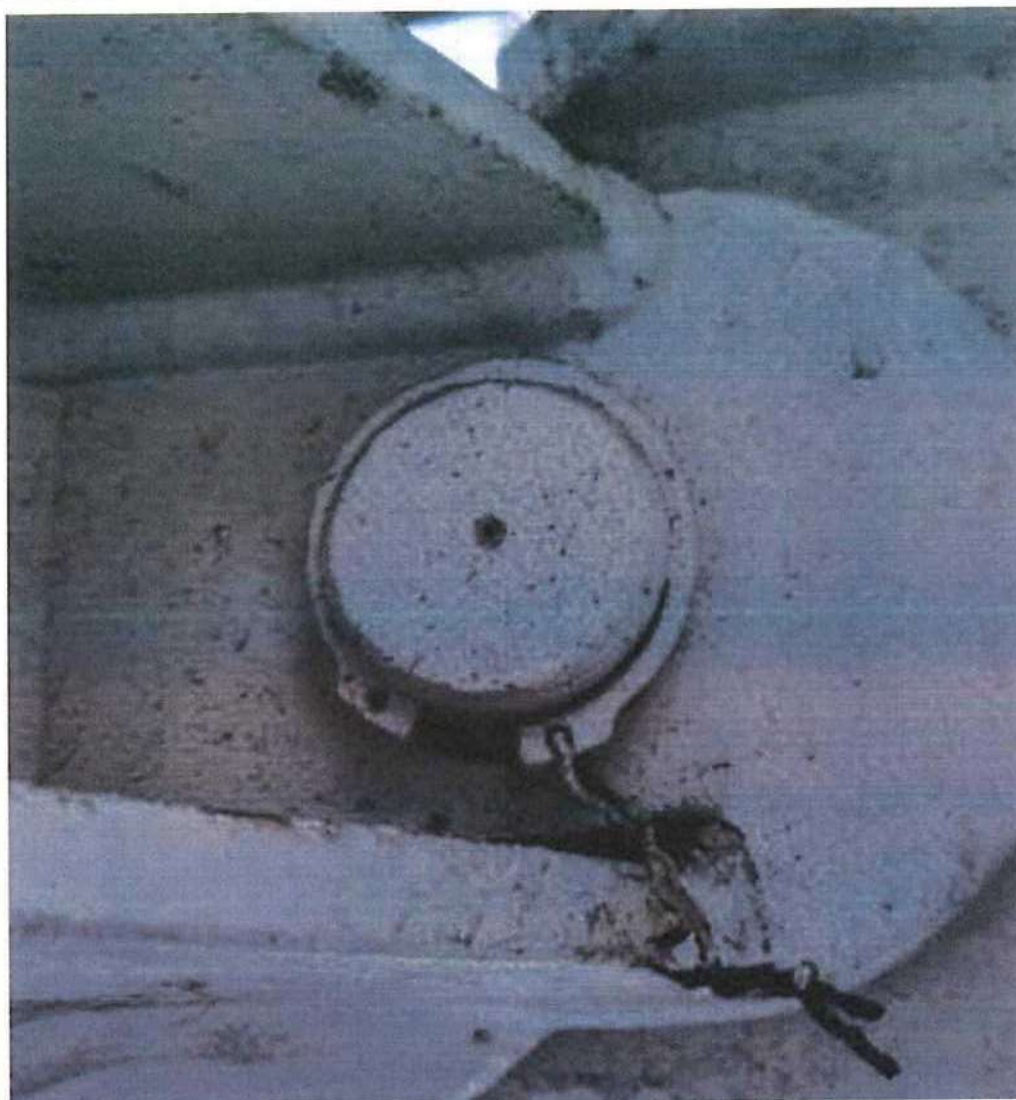
Figura 36 – Anilha de travamento do pino da ligação do mastro com a passarela tangencial do eixo 26 apresentando folga

A anilha deve ser substituída, mas cabe ressaltar que, de modo geral, a solução de pino com anilha fracassou em toda a cobertura. O que se vê é a deterioração das anilhas, que se perdem, deixando os pinos soltos.

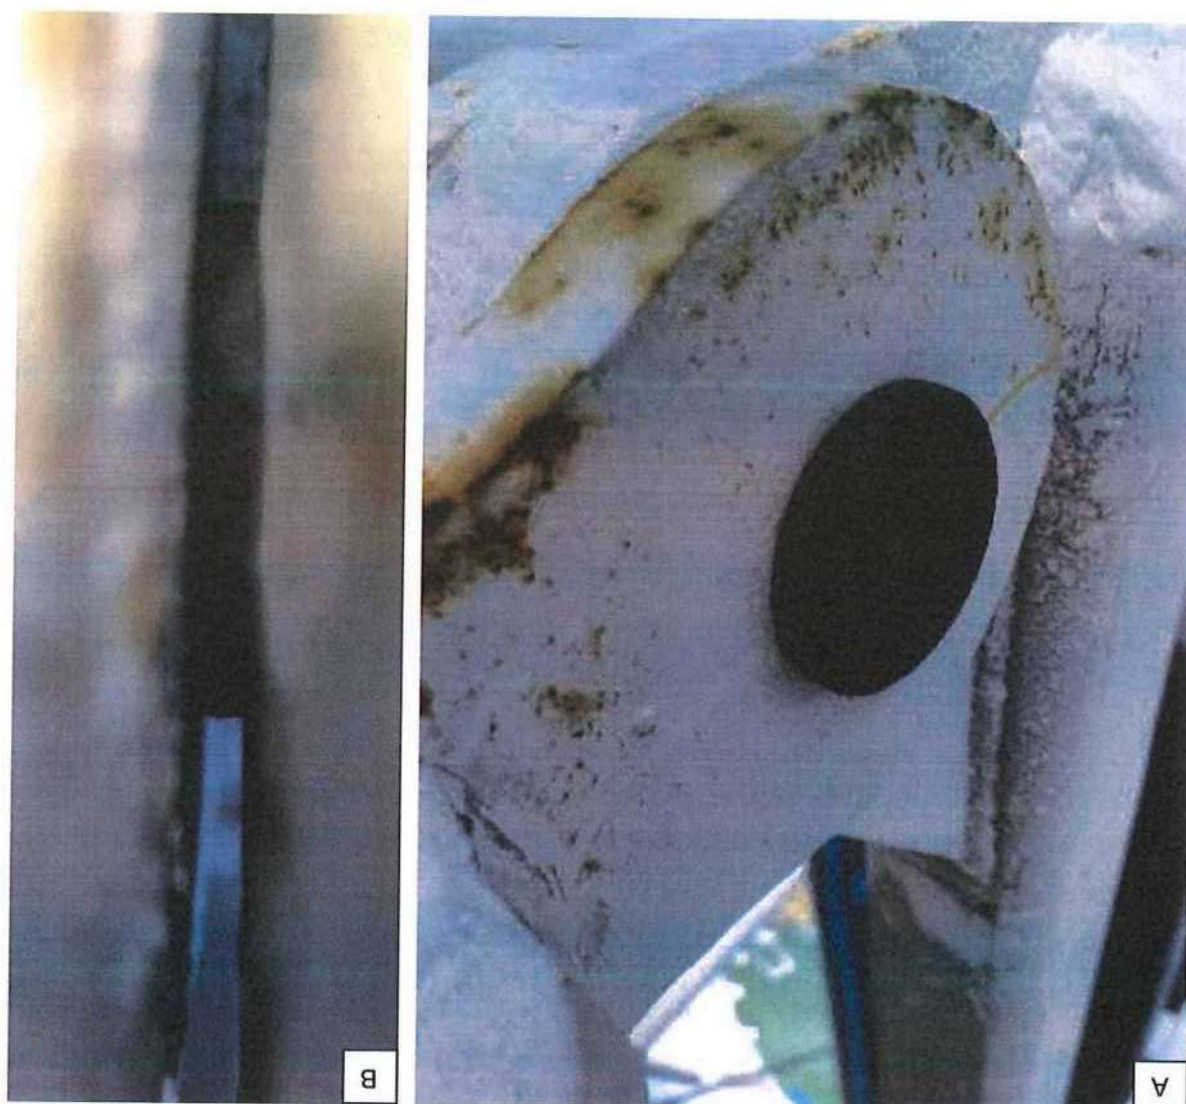
Figura 40 – (A) Severa oxidação no pino da conexão da passarela radial com a coluna do anel de compressão, eixo 7,5; (B) Imagem do pino na região interna do olhal

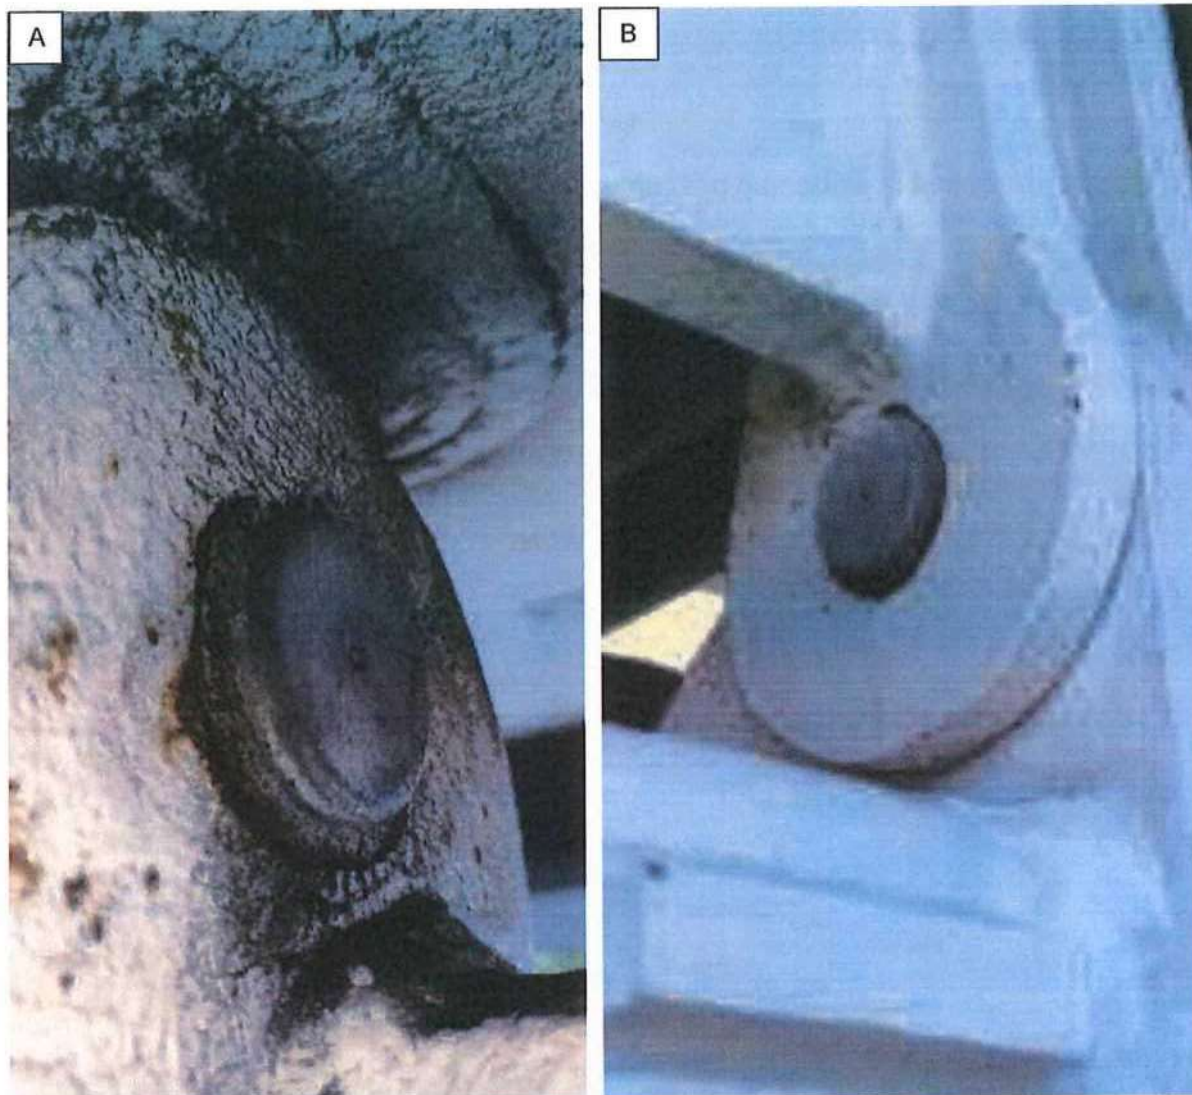
Figura 41 – (A) Anilha de travamento oxidada da conexão da passarela radial com o anel de compressão do eixo 37,5; (B) O mesmo caso se repete no eixo 53,5

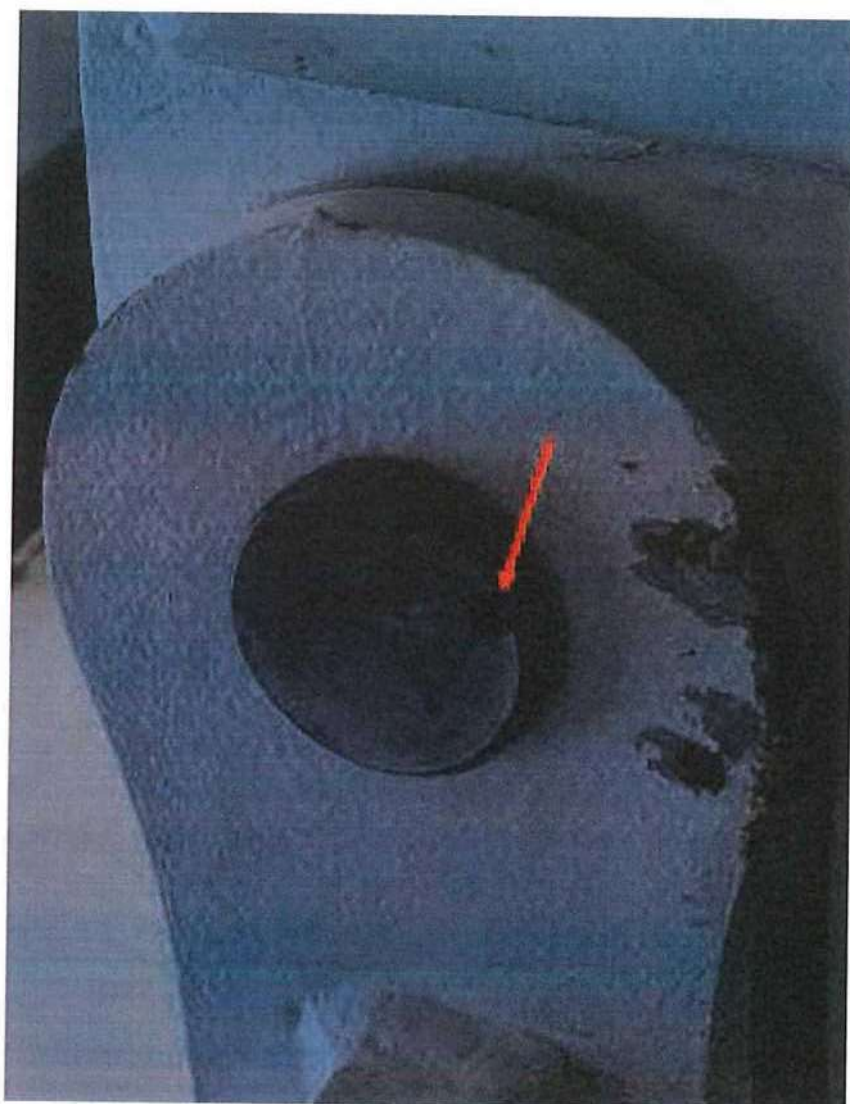
Nessa mesma ligação a figura 42 mostra danos no revestimento galvanizado do pino e oxidação das áreas expostas. Observa-se, ainda, a corrosão do olhal.

Figura 42 – Dano no revestimento e oxidação do pino das áreas expostas, eixo 53,5. Essa condição se repete para o eixo 7,5 e 37,5.

Mais uma vez a pintura do olhal deve ser retocada, a corrosão do pino eliminada, e a proteção deste assegurada.

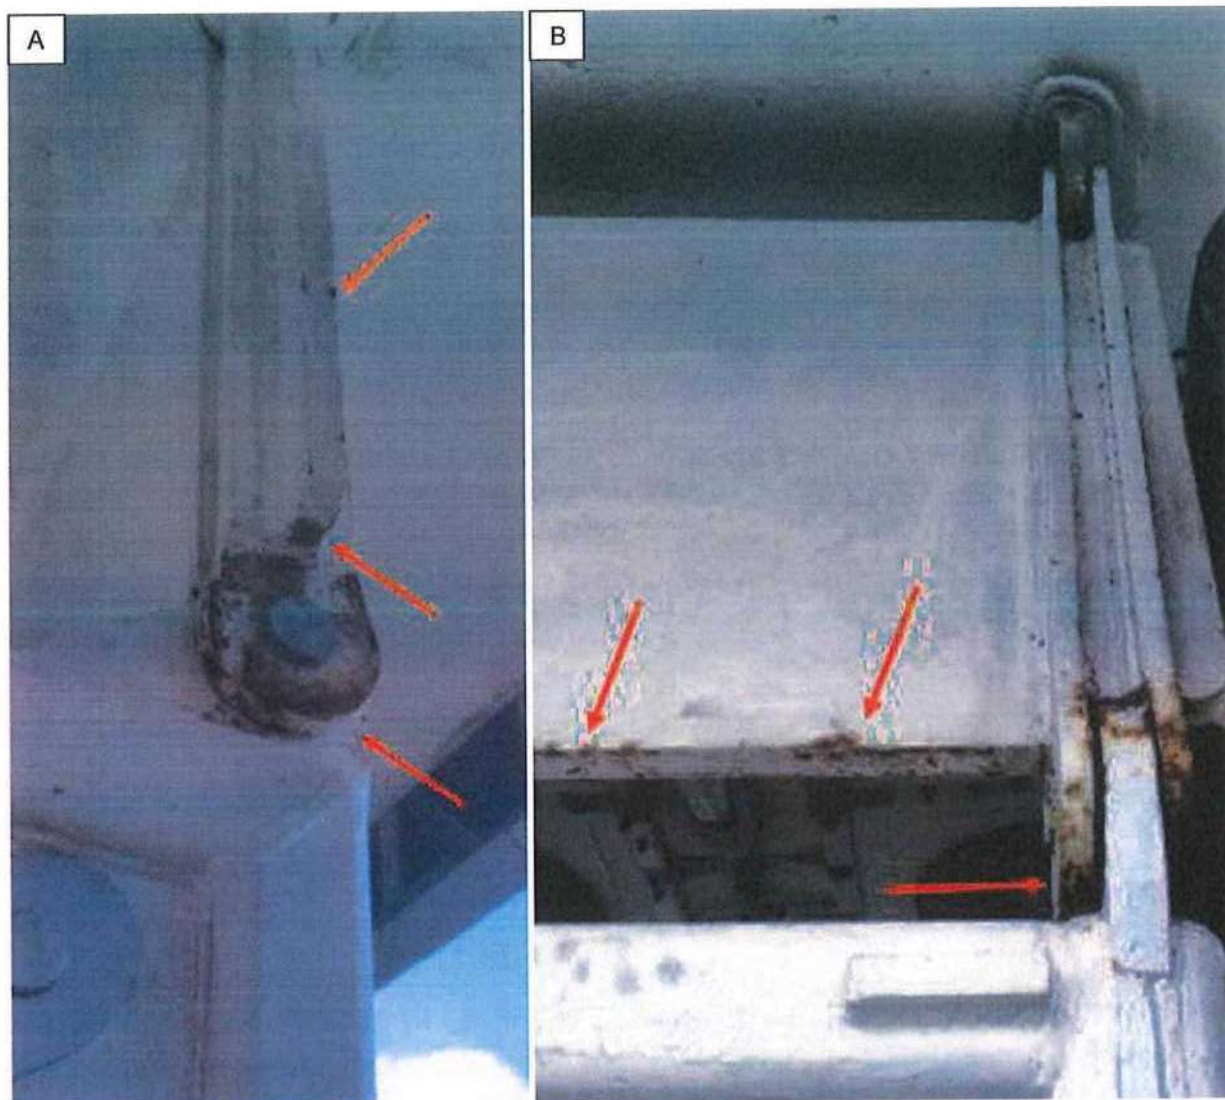
Figura 43 – (A) oxidação no olhal e chapa do eixo 23,5; (B) Oxidação no olhal e chapa na ligação do eixo 37,5

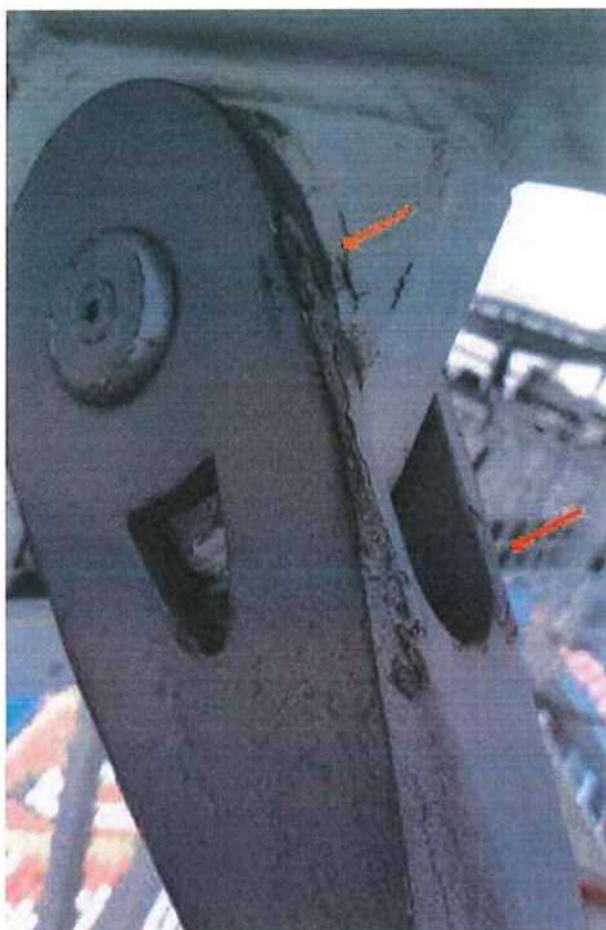
Ainda com relação aos cabos de contraventamento da passarela radial, tanto laterais quanto superiores, a figura 45 apresenta danos no revestimento anticorrosivo dos soquetes e tampa dos pinos.

Figura 45 – Danos no revestimento anticorrosivo do soquete do cabo de contraventamento da passarela radial do eixo 23,5

Os danos em questão devem ter sido causados por ocasião da montagem desses componentes, durante a construção da cobertura.

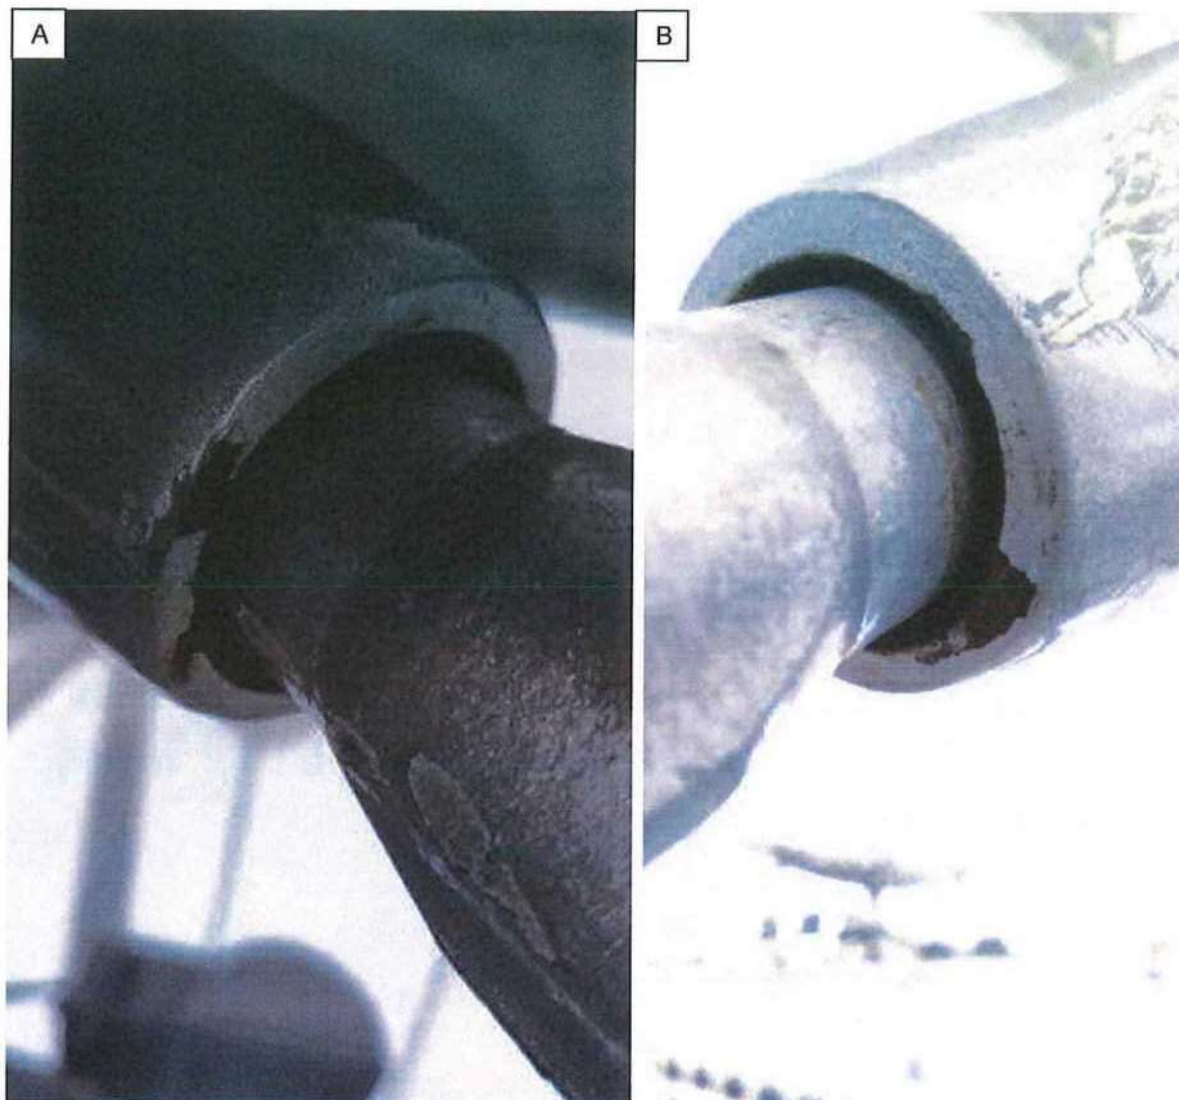
Além dos problemas de tensionamento, foram constatados nos cabos de contraventamento lateral da passarela radial também danos no revestimento e oxidação das áreas expostas dos soquetes dos mesmos, conforme indicado na figura 47.

Figura 47 – (A) Oxidação no soquete do cabo de contraventamento lateral da passarela radial do eixo 37,5; (B) Oxidação no soquete do cabo de contraventamento lateral da passarela radial do eixo 7,5

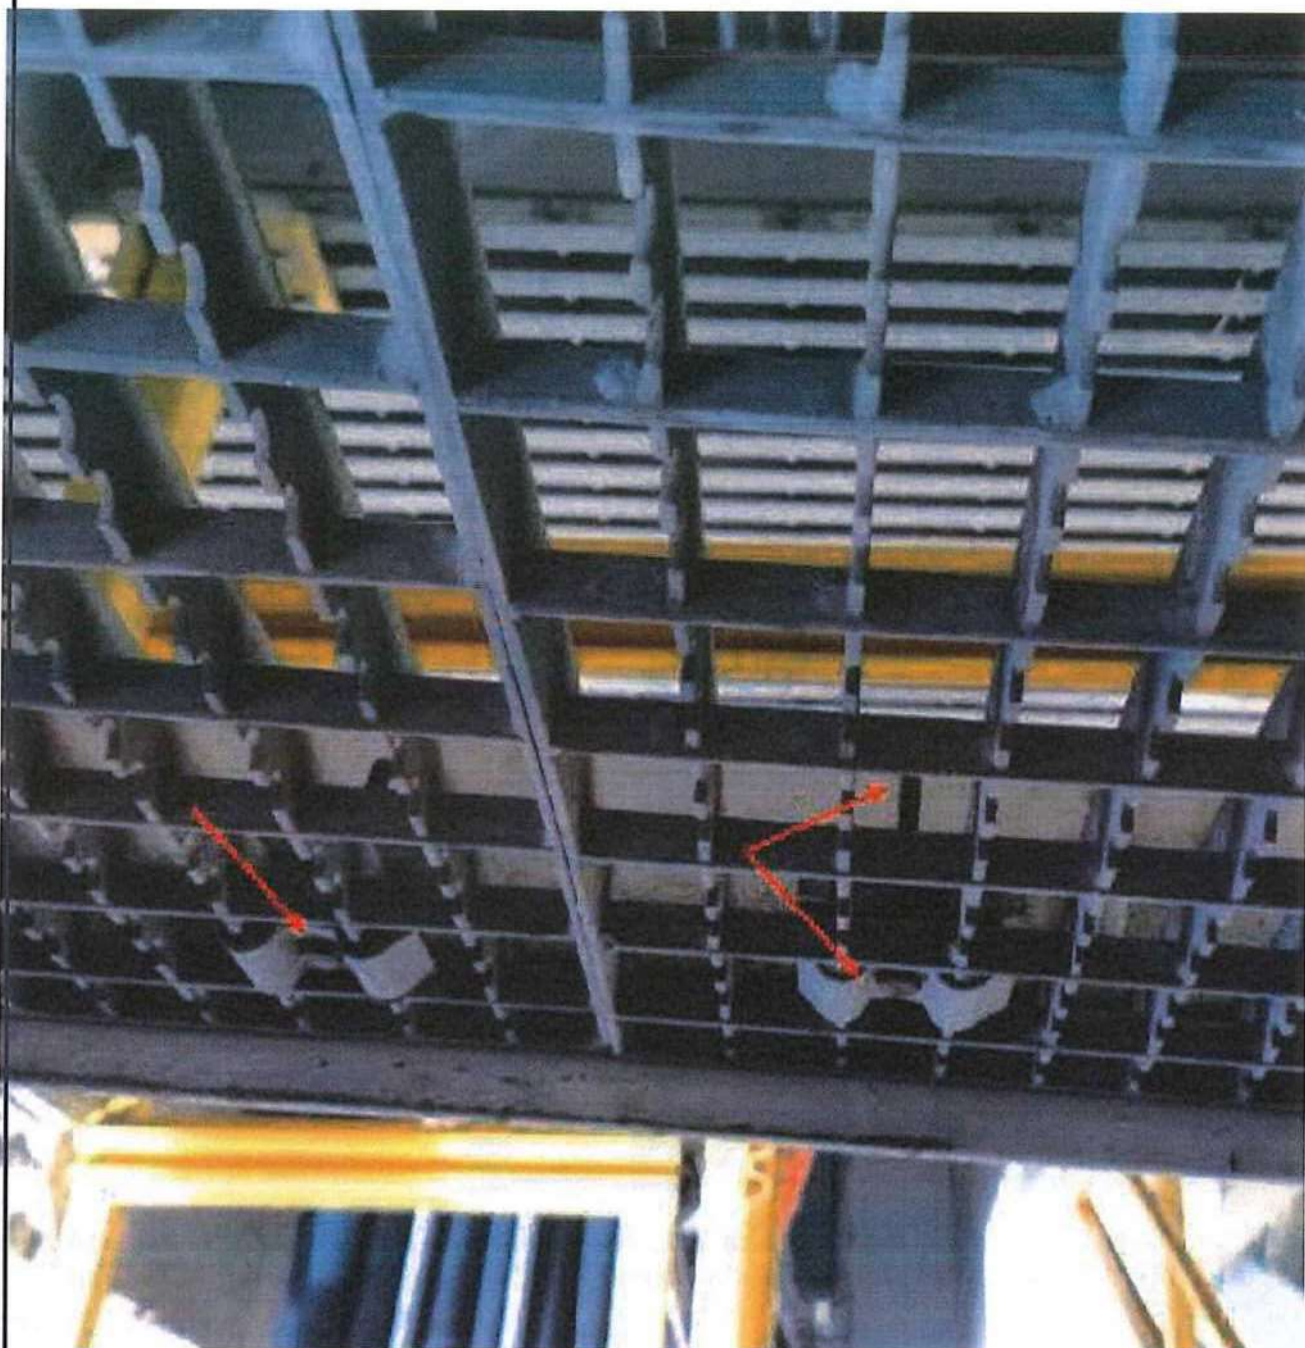
Não houve a preocupação de trabalhar com parafusos inox para a fixação das grades de piso das passarelas. Assim sendo, a oxidação desses parafusos afeta não apenas os mesmos, mas também os elementos sobre os quais a corrosão escorre (ver figura 48).

Figura 48 – Parafusos oxidados que fixam a grade de piso da passarela radial do eixo 7,5  
Essa condição é típica para todas as passarelas.

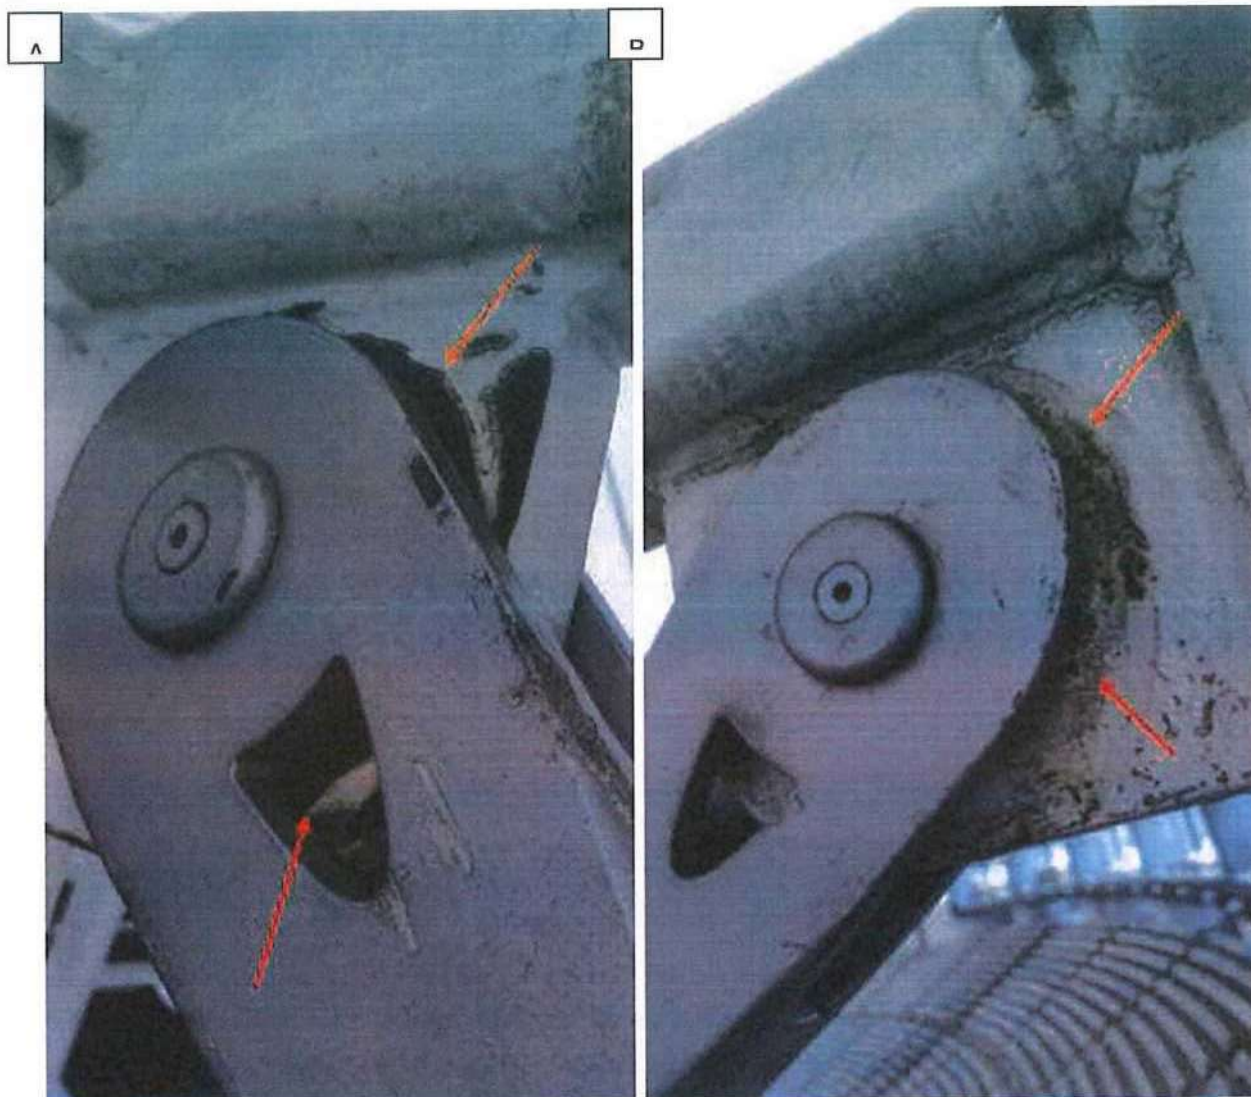
Figura 49 – (A) Oxidação no olhal da passarela radial da ligação dos cabos de contraventamento do eixo 23,5. (B) Oxidação no olhal da passarela radial 37,5

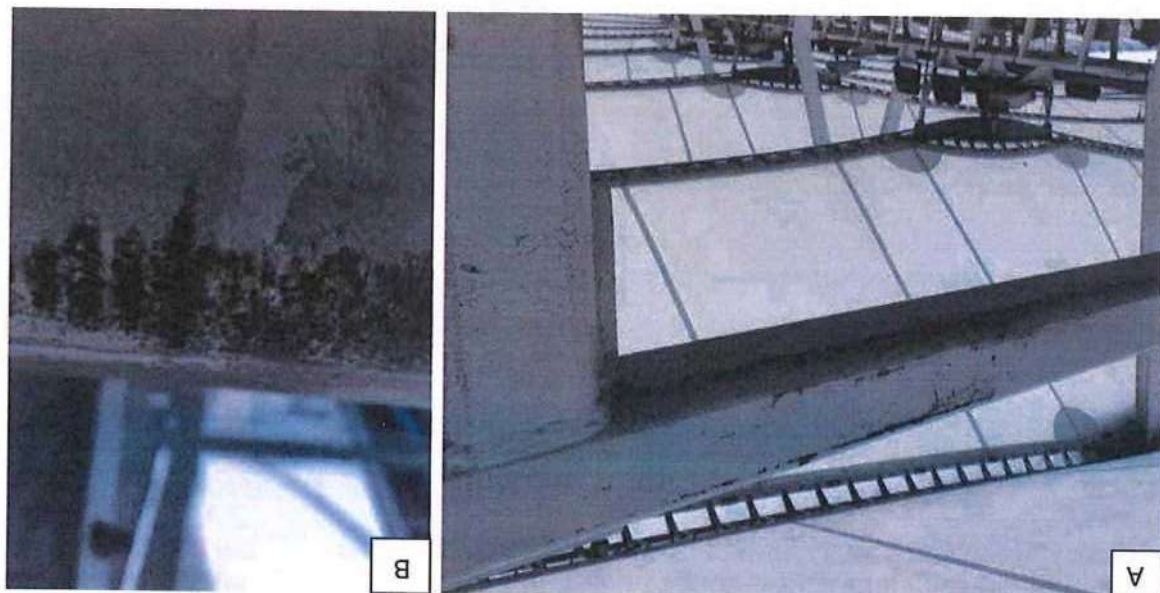
As figuras 50 e 51 abaixo mostram que a estrutura da passarela radial já apresenta danos no revestimento e oxidação das áreas expostas.

Figura 50 – (A) e (B) danos no revestimento e oxidação de áreas expostas da estrutura da passarela radial do eixo 37,5

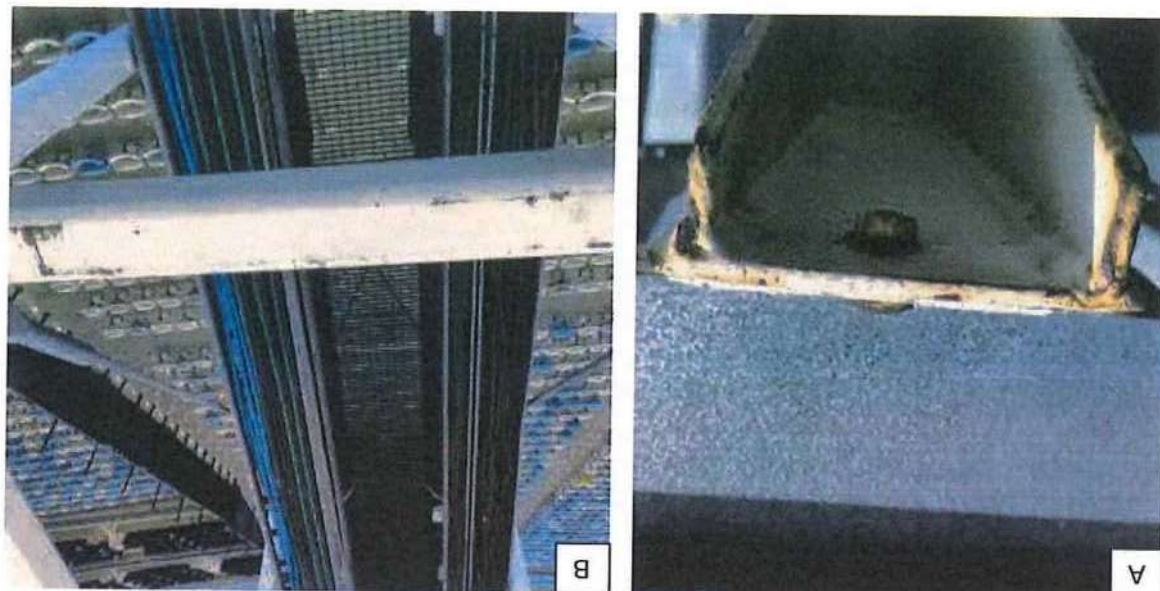
Figura 51 – (A) Oxidação do suporte da eletrocalha da passarela radial do eixo 37,5; (B) Danos no revestimento e oxidação de áreas expostas da estrutura da passarela radial do eixo 53,5

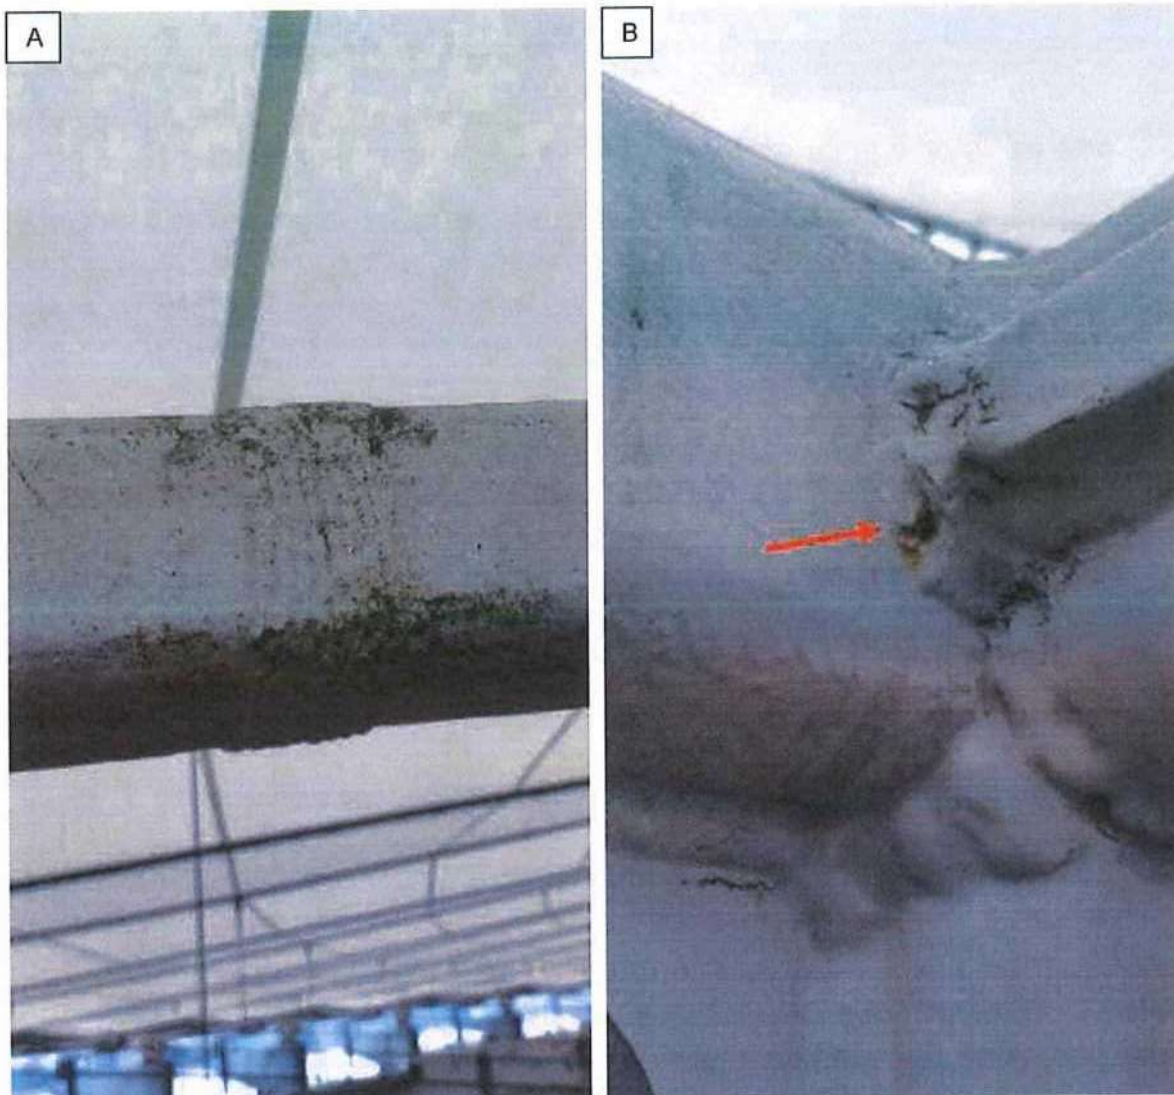
Figura 52 – (A) Região oxidada na emenda dos tubos do banzo superior; (B) Porosidade da junta soldada com oxidação na emenda da chapa do olhal

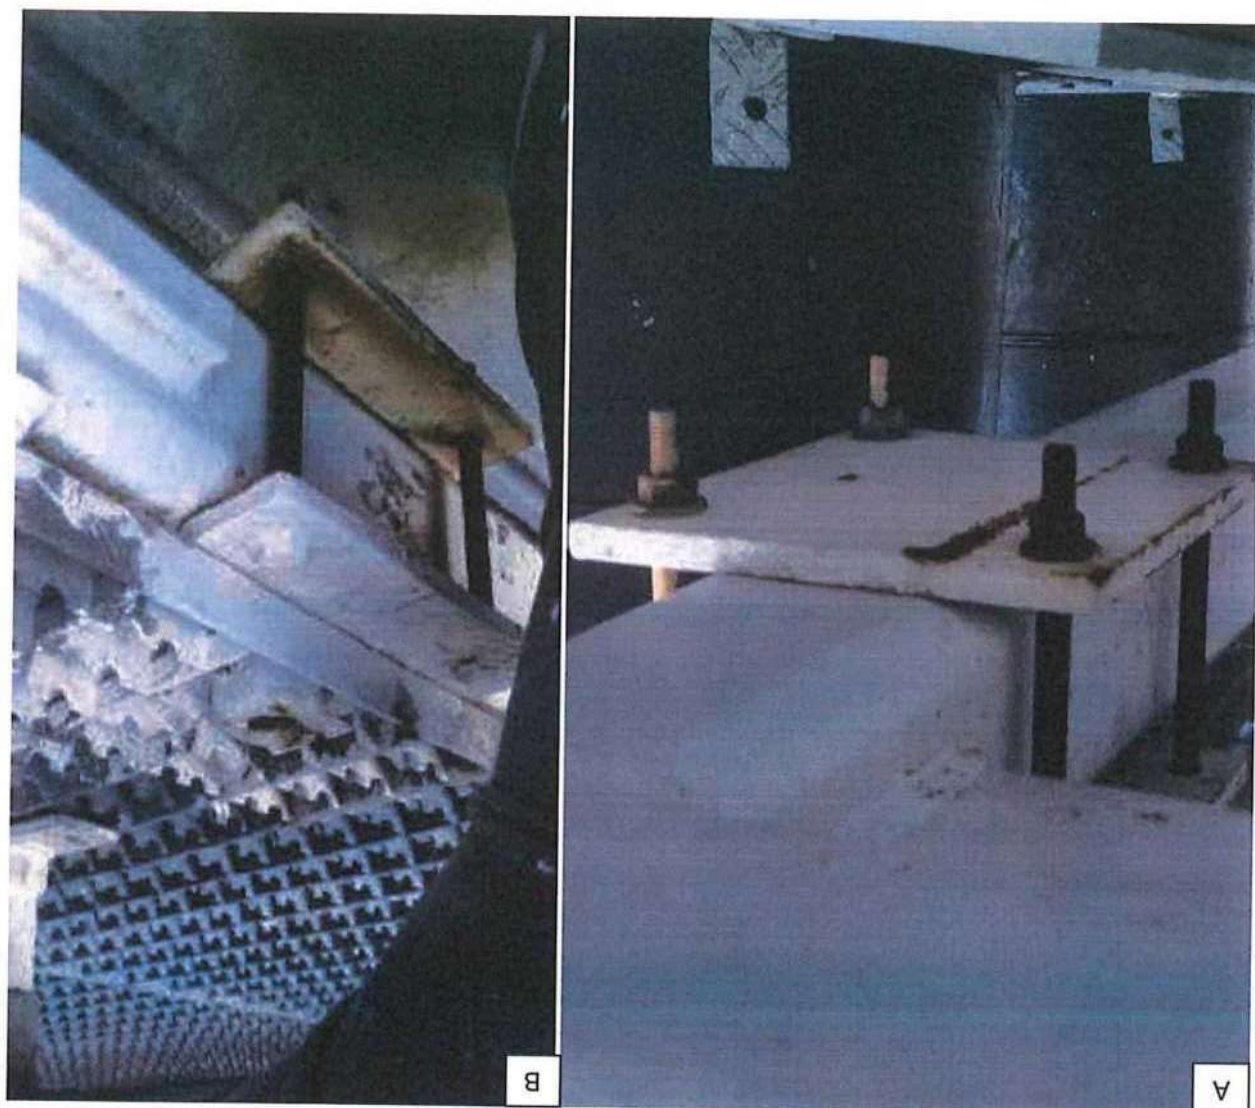
Figura 53 – (A) Suporte da tubulação de drenagem oxidado no eixo 37,5; (B) Suporte da tubulação de drenagem oxidado no eixo 7,5

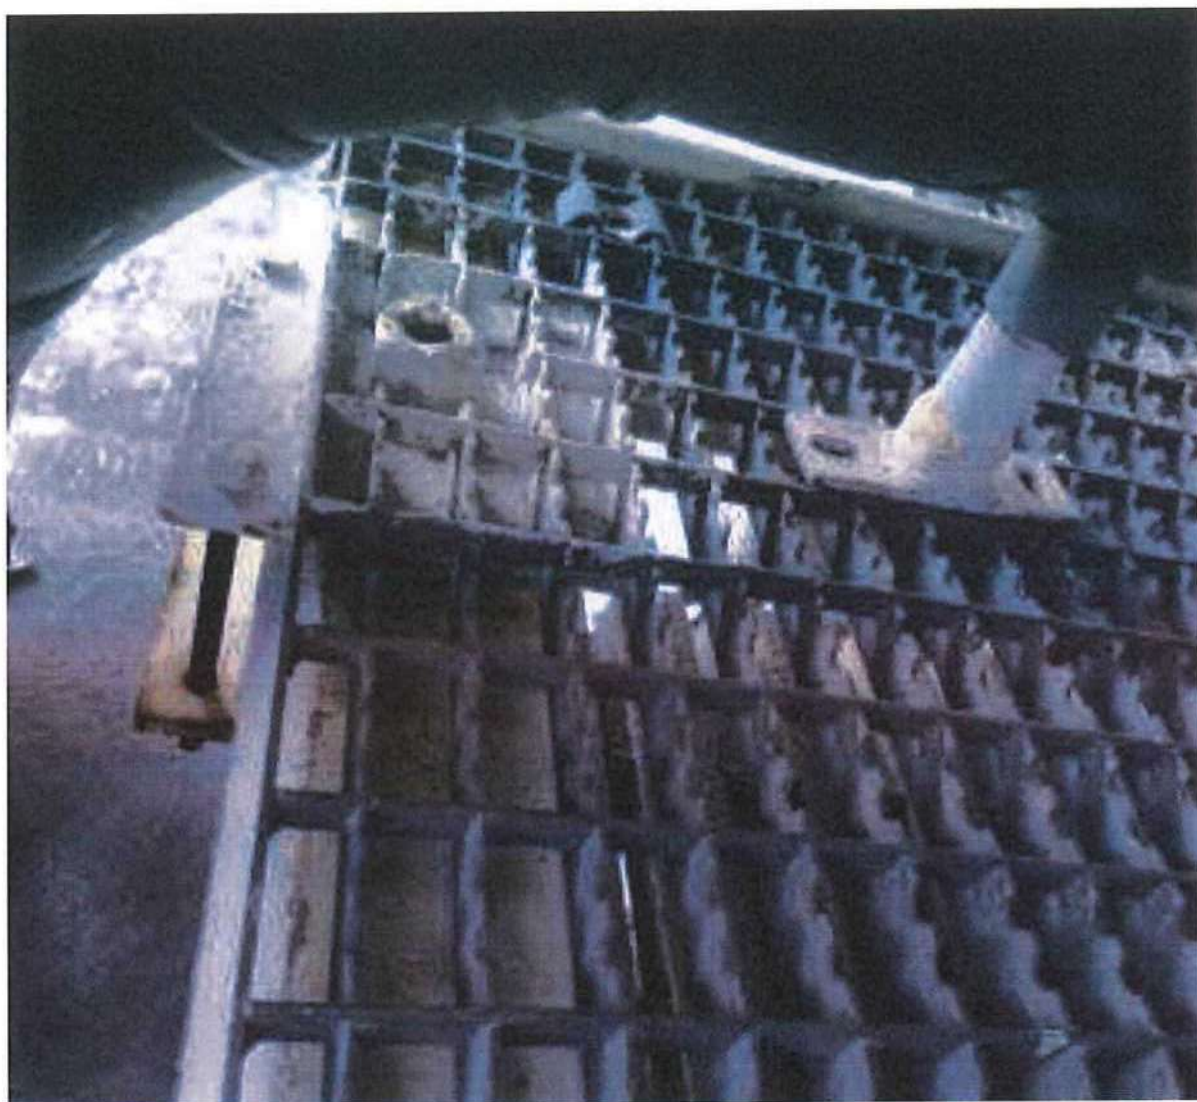
Figura 54 – Montagem indevida do suporte da tubulação de drenagem no eixo 7,5

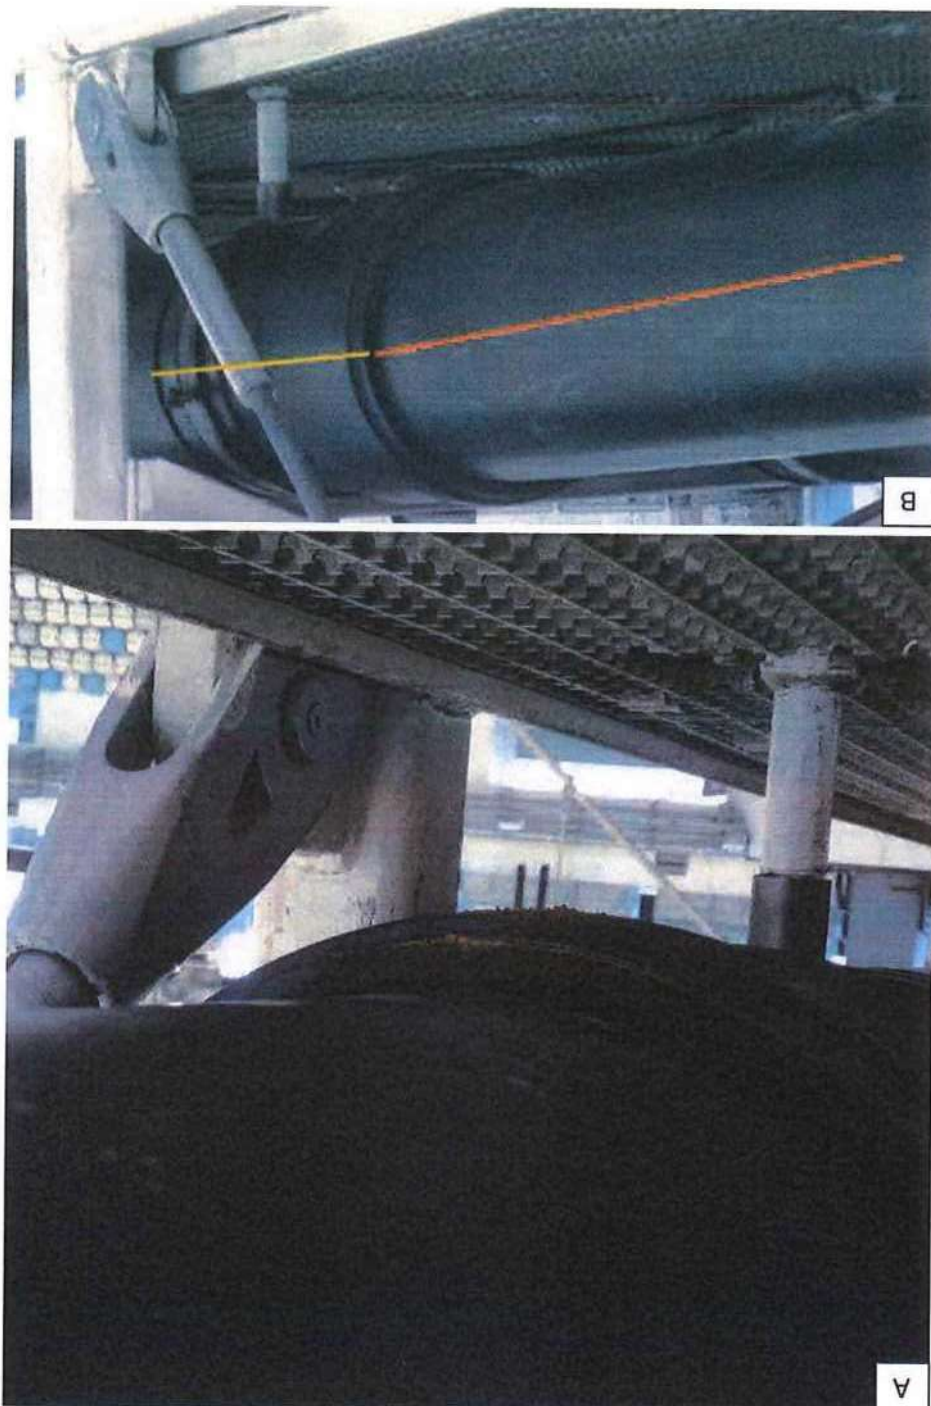
A figura 55 (A) apresenta um indicio de vazamento no trecho da tubulação de PEAD, provavelmente, ocasionado por um pequeno desalinhamento entre os trechos da tubulação no eixo 23,5 (ver parte B).

Figura 55 – Indício de vazamento na tubulação de drenagem de PEAD do eixo 23,5.

O vazamento deve ser corrigido através do alinhamento dos dutos.

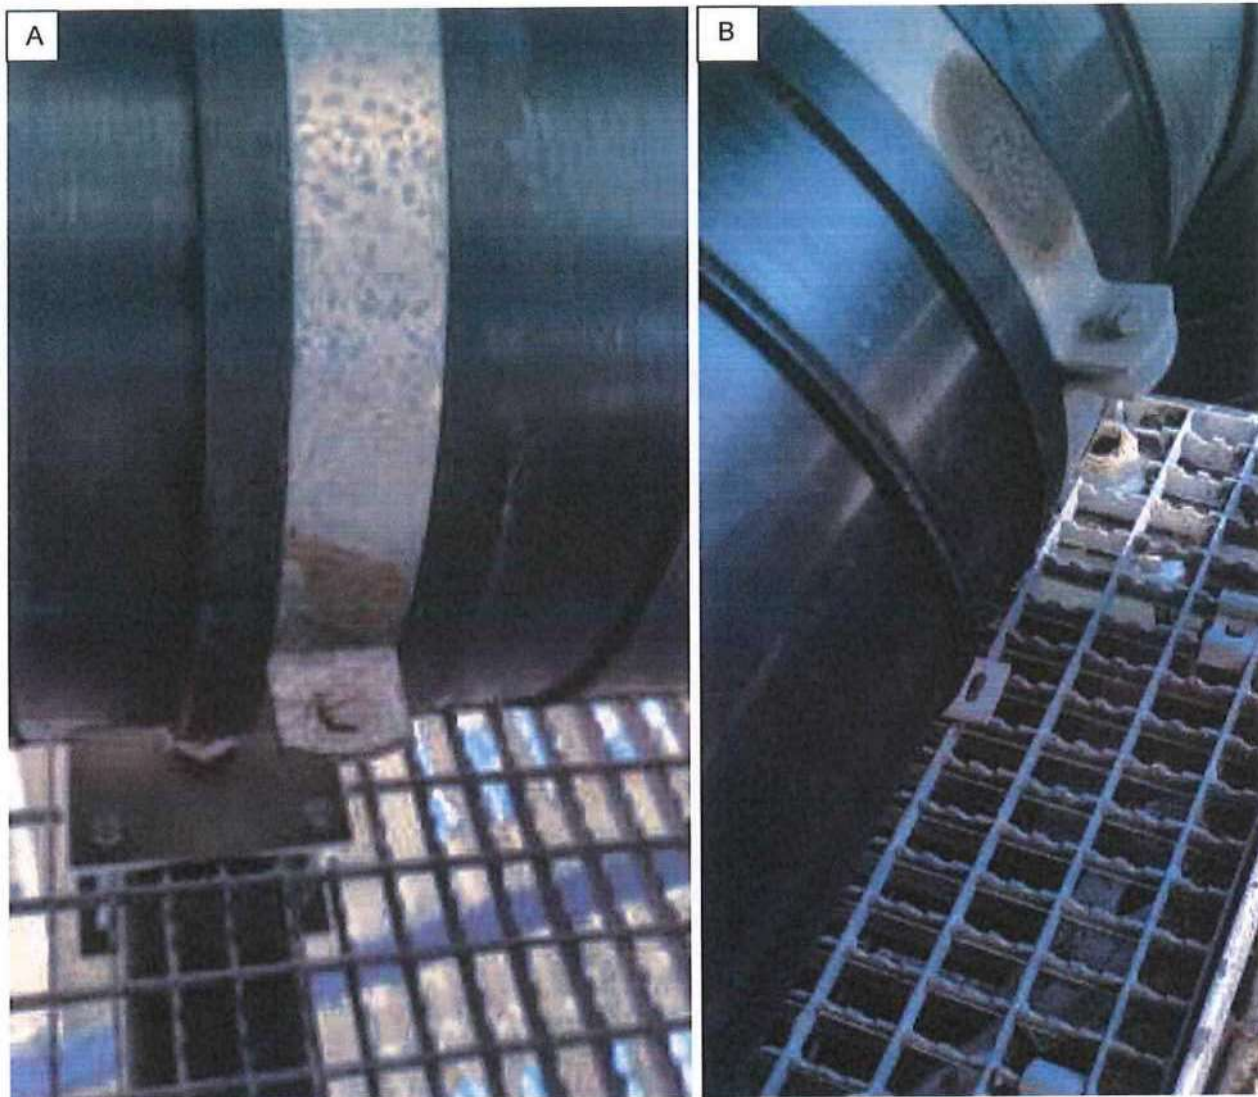
Figura 56 – (A) Oxidação na braçadeira do suporte da tubulação de PEAD do eixo 23,5; (B) Oxidação na braçadeira do suporte da tubulação de PEAD do eixo 53,5.

As braçadeiras podem ser reparadas dependendo do grau de corrosão das mesmas ou eventualmente substituídas.
