| | RELATÓRIO TÉCNICO | | DOC. Nº: NSG.1.2020.212-RP.002.R0 | PAG: 1 OF 261 |
| | PROJETO: INSPEÇÃO DO TIPO ANÁLISE APROFUNDADA | | | |
| | AREA: COBERTURA DO ESTÁDIO MARACANÃ | | | |
| | TÍTULO: INSPEÇÃO DO TIPO ANÁLISE APROFUNDADA DA ESTRUTURA DA COBERTURA DO ESTÁDIO MARACANÃ | | | |

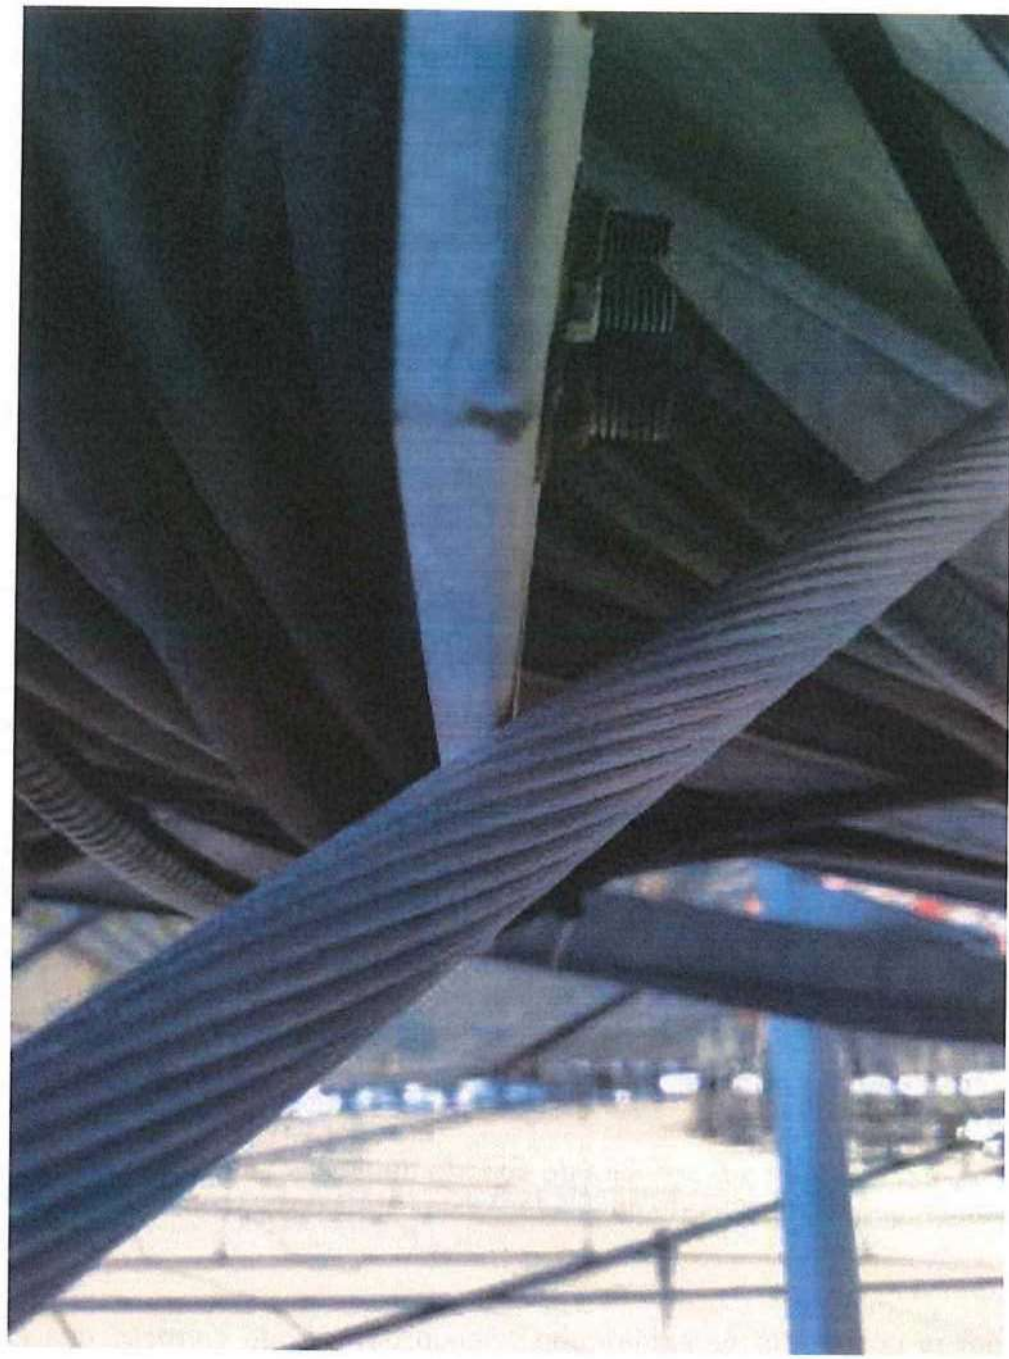
Figura 57 – Colisão entre o cabo do contraventamento lateral da passarela radial com eletrocalha do eixo 23,5

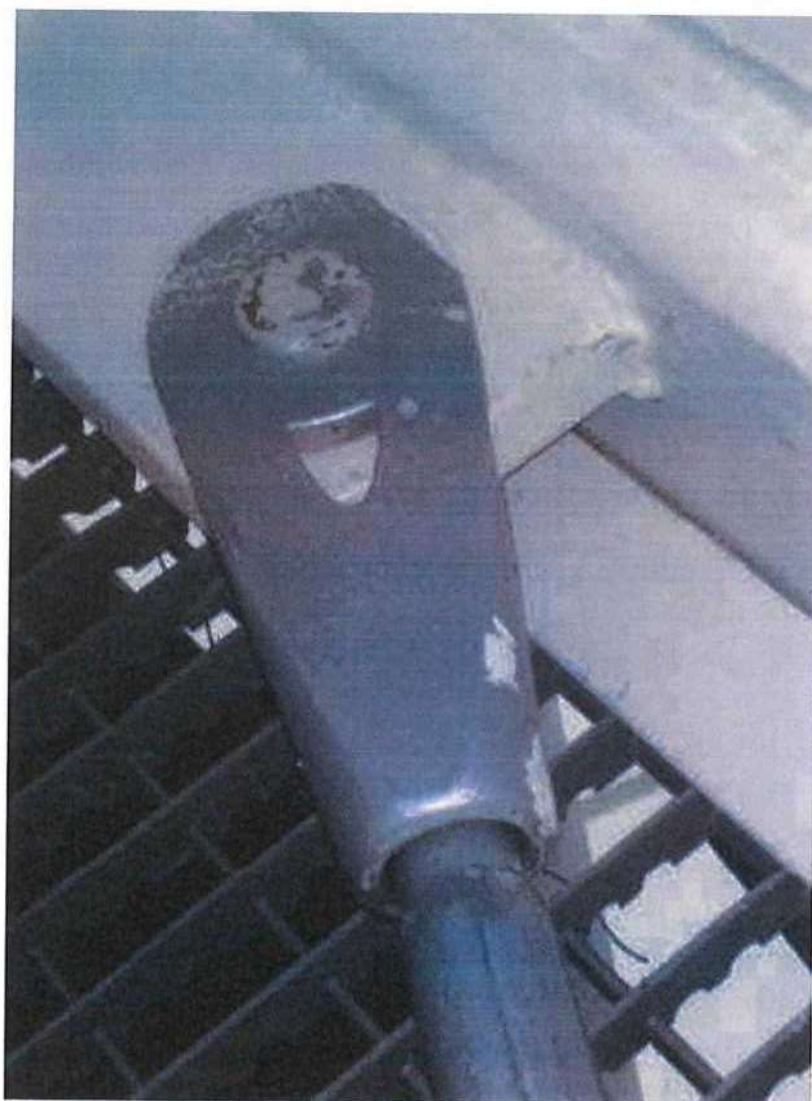
A figura 59 apresenta danos no revestimento e oxidação no pino do cabo de contraventamento horizontal da parte inferior da passarela radial do eixo 53,5.

Figura 59 – Dano no revestimento e oxidação do pino do cabo de contraventamento da passarela radial do eixo 53,5

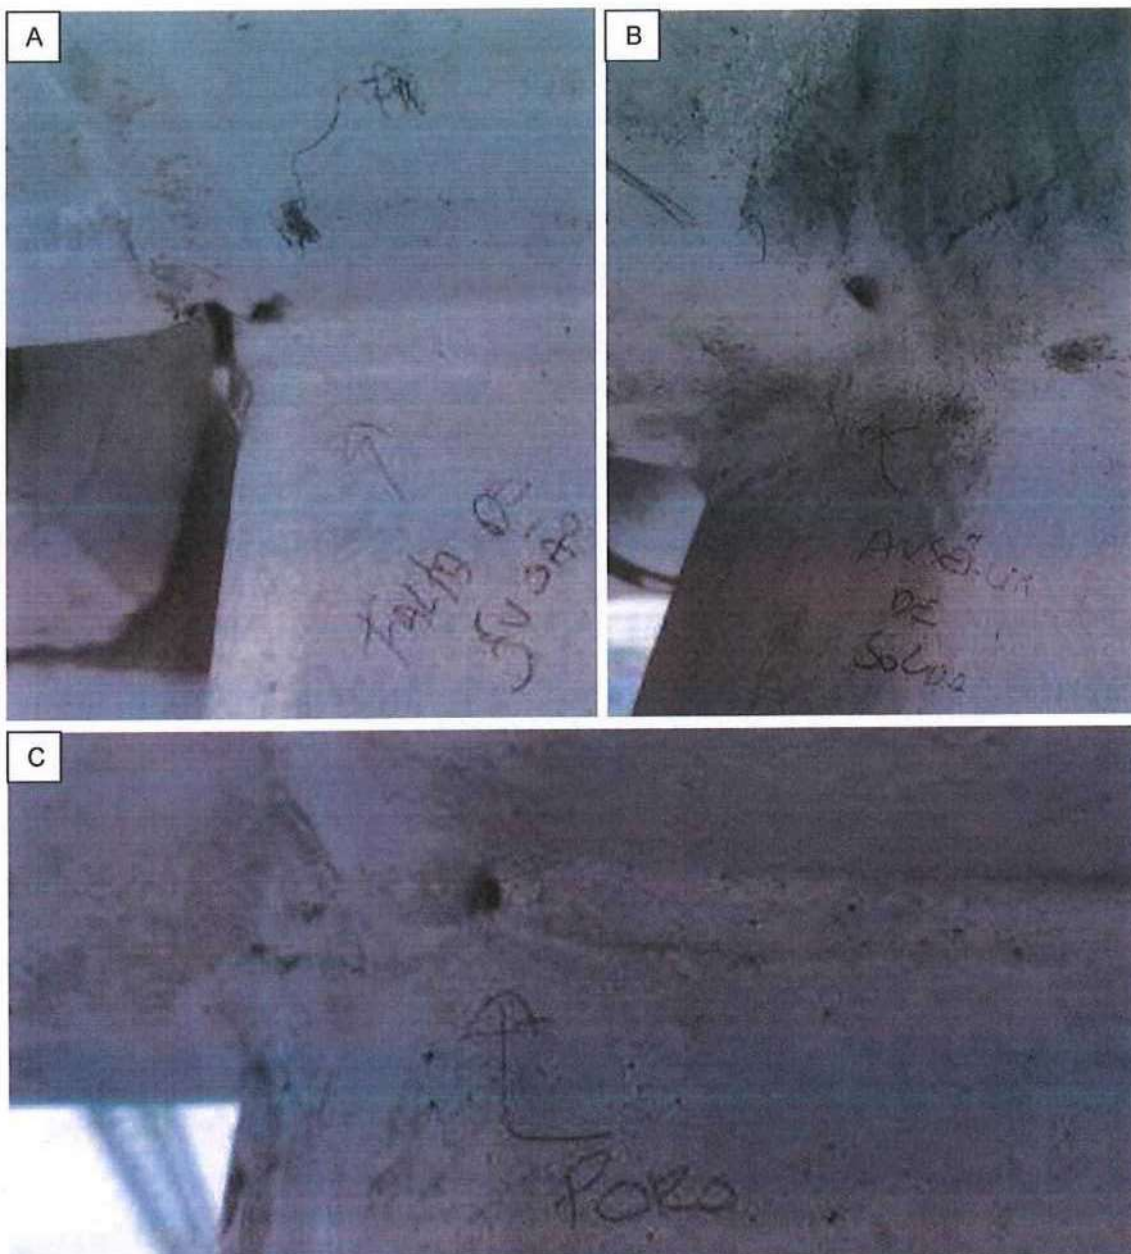
Figura 60 – (A) Falta de fusão na junta soldada; (B) Região não soldada; (C) Porosidade na junta soldada

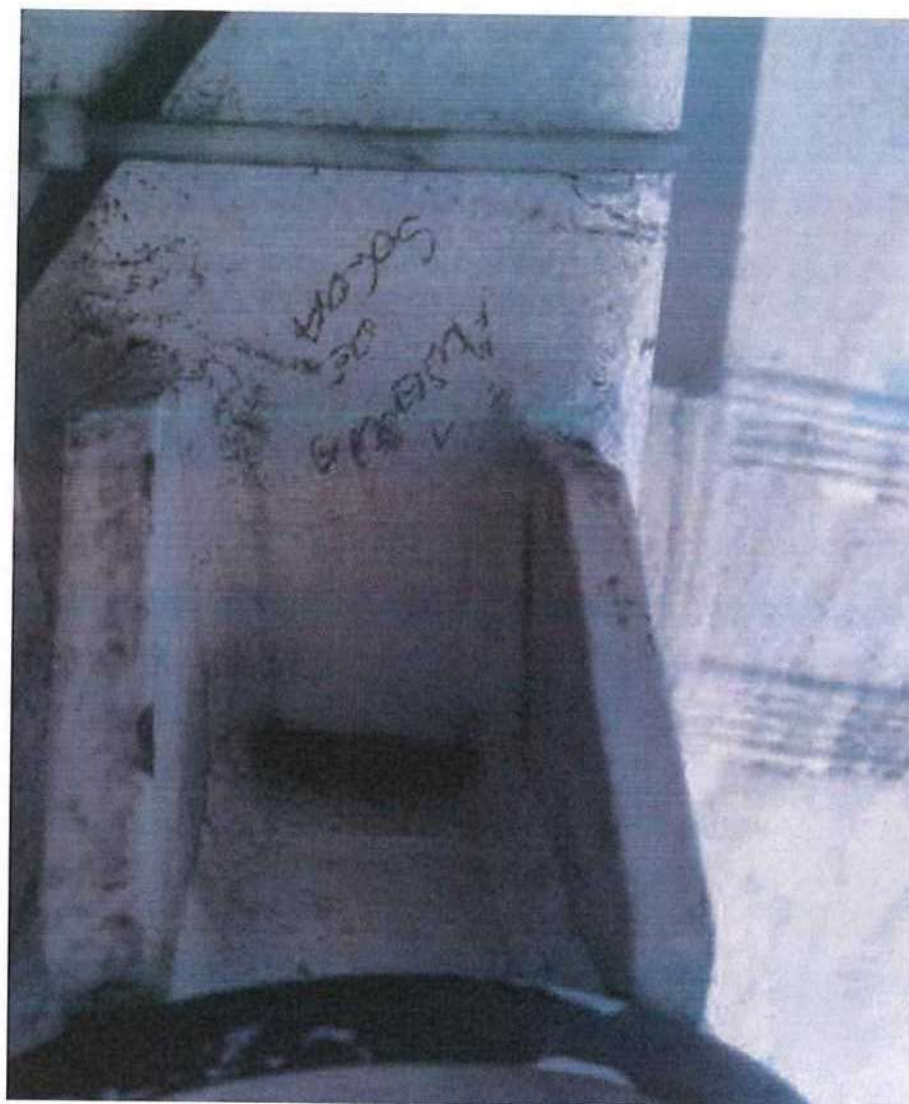
Figura 61 – Região não soldada próximo ao olhal da passarela tangencial do eixo 38

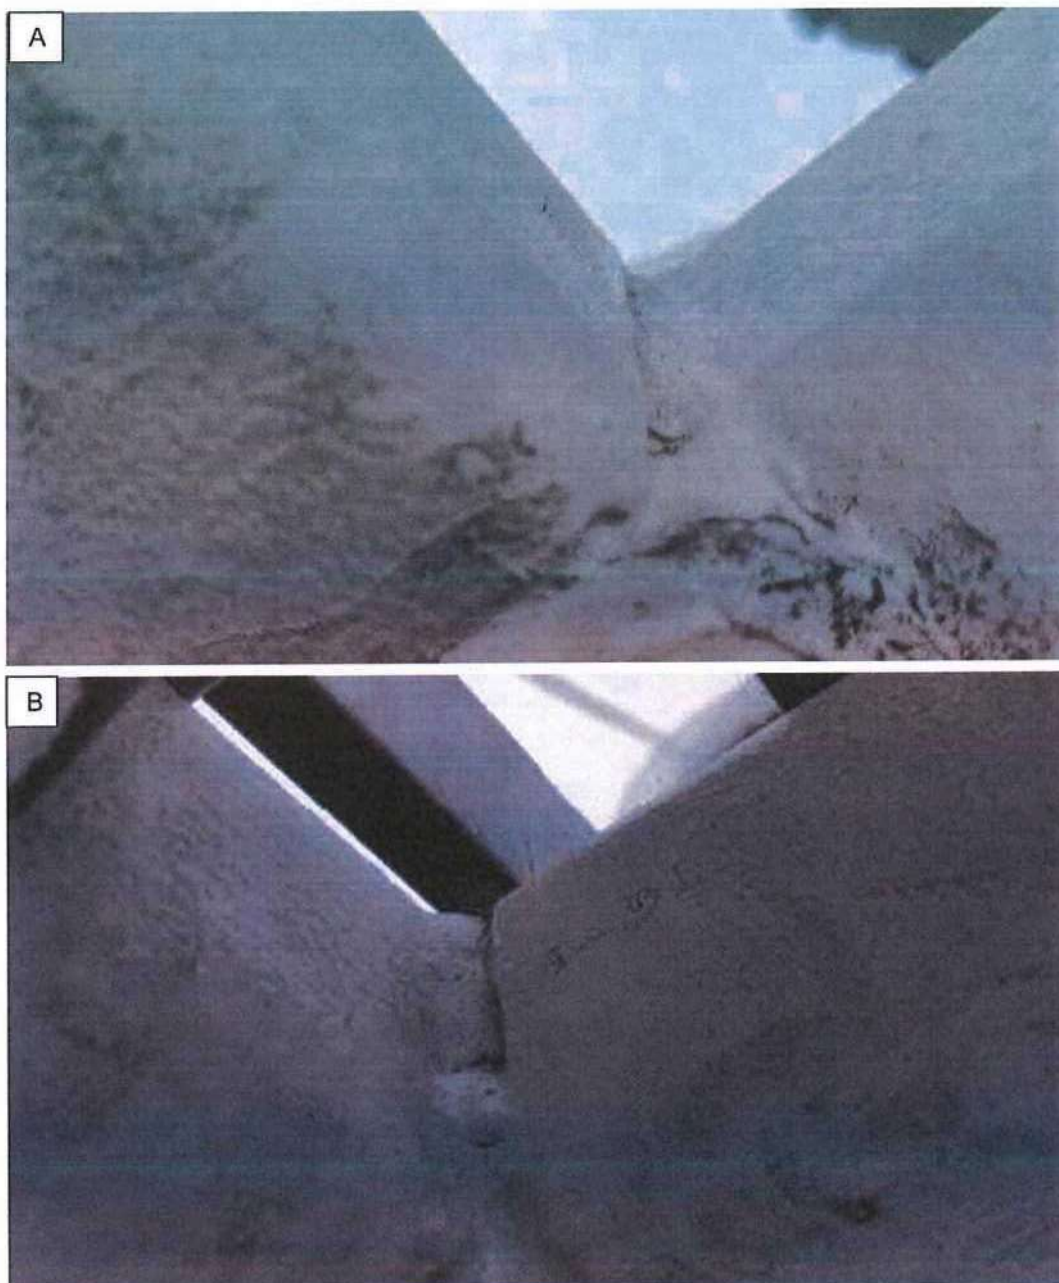
Figura 62 – (A) Deposição insuficiente na junta soldada do tubo quadrado vertical com o horizontal no banzo superior do segmento da passarela 42-43 da passarela tangencial; (B) Deposição insuficiente na junta soldada do tubo quadrado vertical com o horizontal no banzo superior do segmento da passarela 52-53 da passarela tangencial

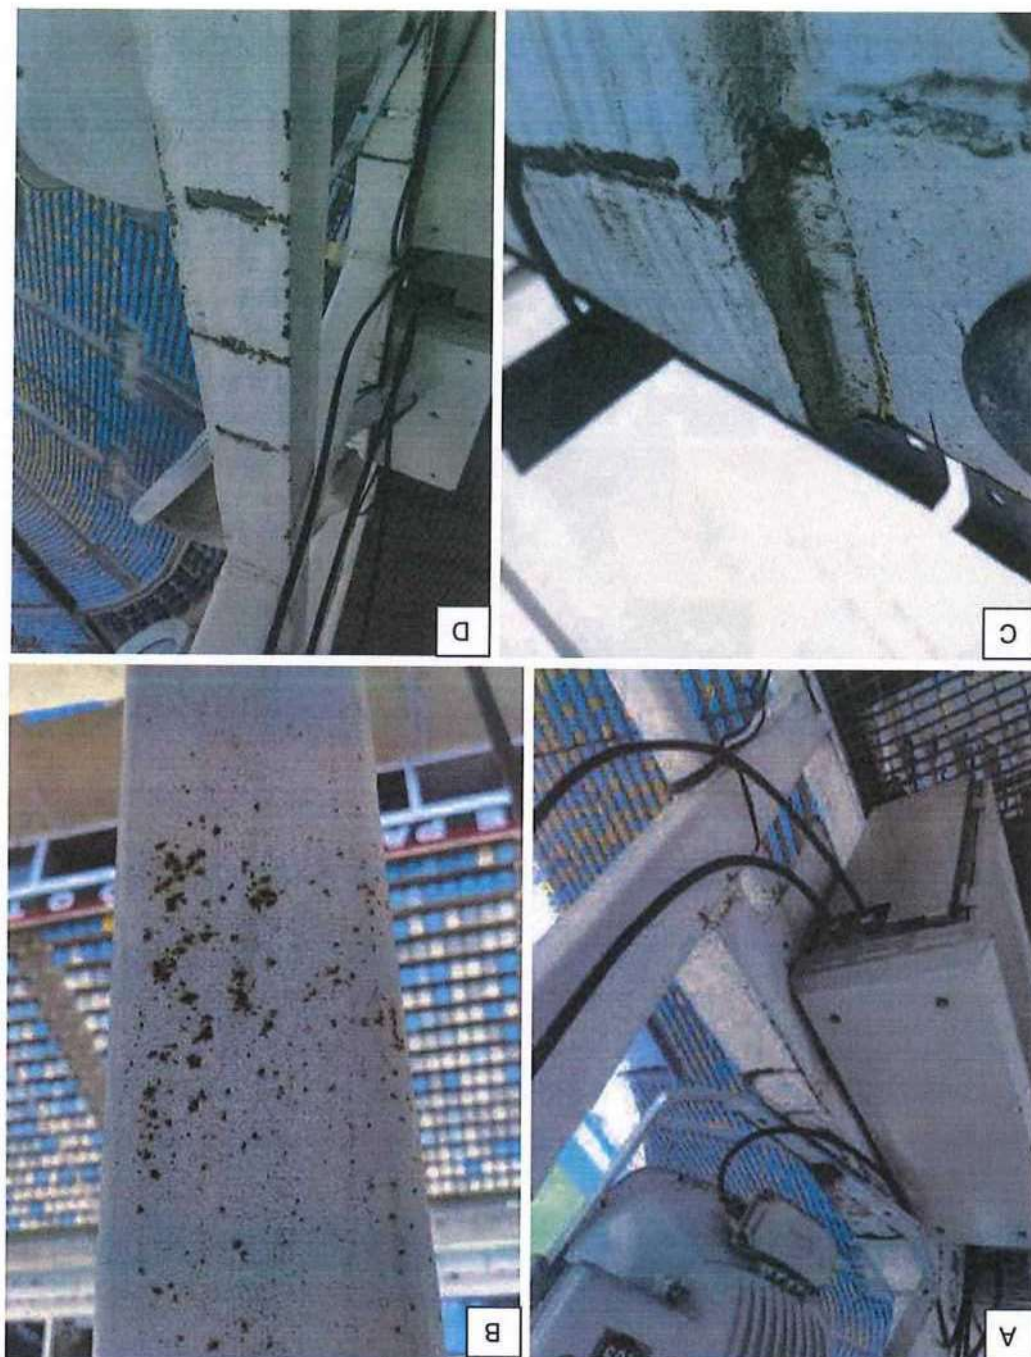
A figura 63 nos mostra que há dano geral no revestimento e oxidação das áreas expostas na estrutura da passarela tangencial. A pintura deve ser recomposta.

Figura 63 – (A) Dano no revestimento e oxidação na estrutura do segmento da passarela tangencial 2-3; (B) Dano no revestimento e oxidação na estrutura do segmento da passarela tangencial 59-60; (C) Dano no revestimento e oxidação na estrutura do segmento da passarela tangencial 7-8; (D) Dano no revestimento e oxidação na estrutura do segmento da passarela tangencial 3-4

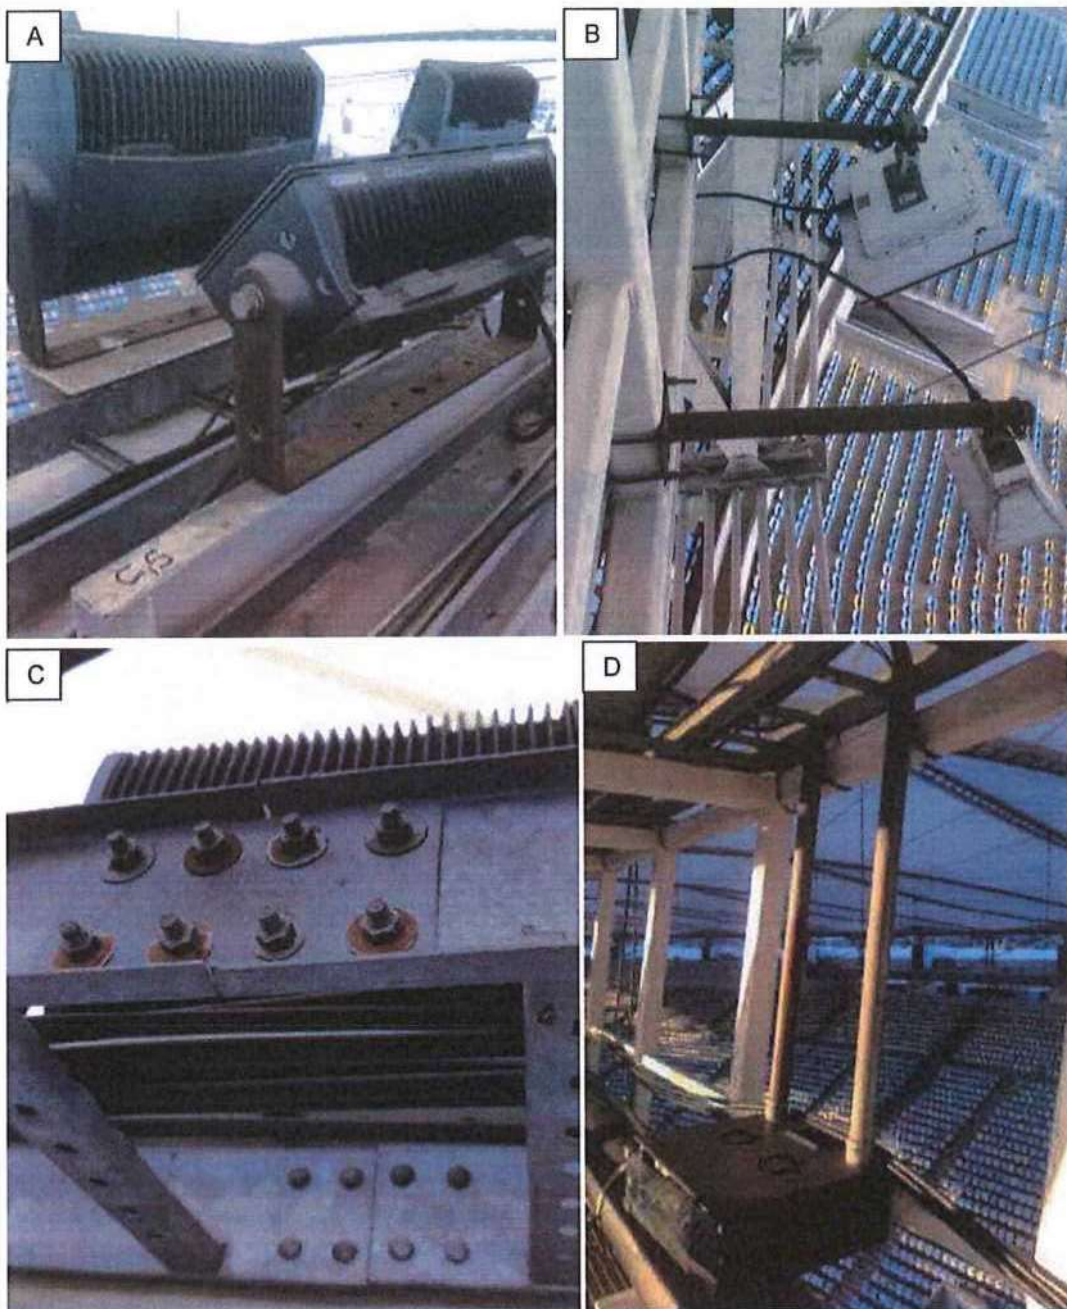
Figura 64 – (A) Fixadores dos equipamentos de iluminação oxidados do segmento 23-24; (B) Fixadores e hastes dos equipamentos oxidados do segmento 5-6; (C) Fixadores da eletrocalha oxidados do segmento 57-58; (D) Estrutura dos equipamentos oxidada 40-41

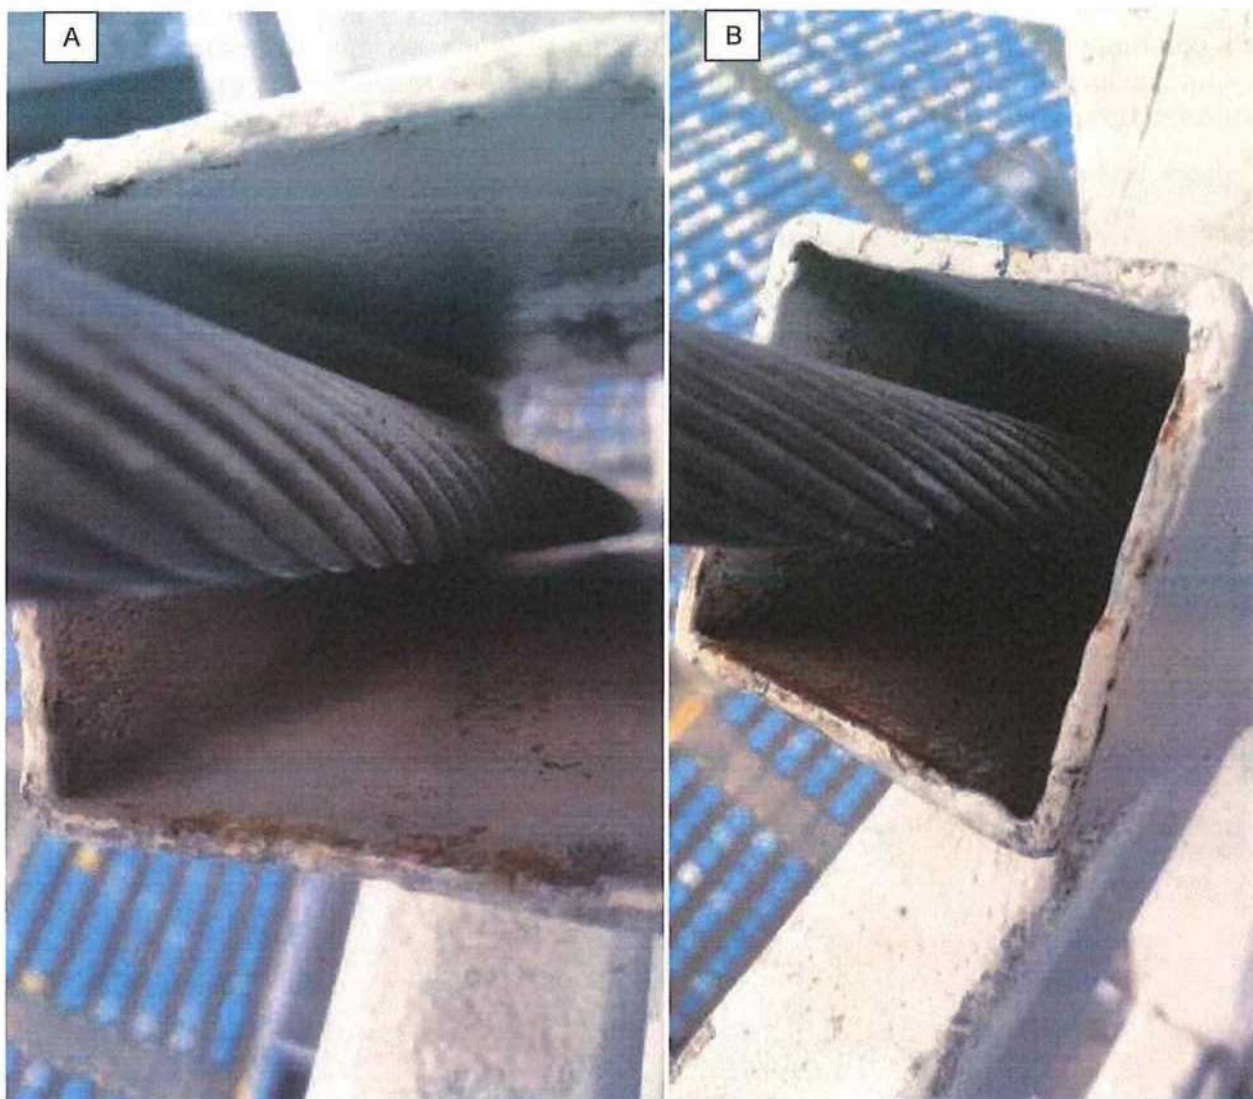
Figura 66 – (A) Oxidação na parte interna do tubo quadrado onde passam os cabos de contraventamento do segmento 53-54; (B) Oxidação na parte interna do tubo quadrado onde passam os cabos de contraventamento do segmento 23-24.

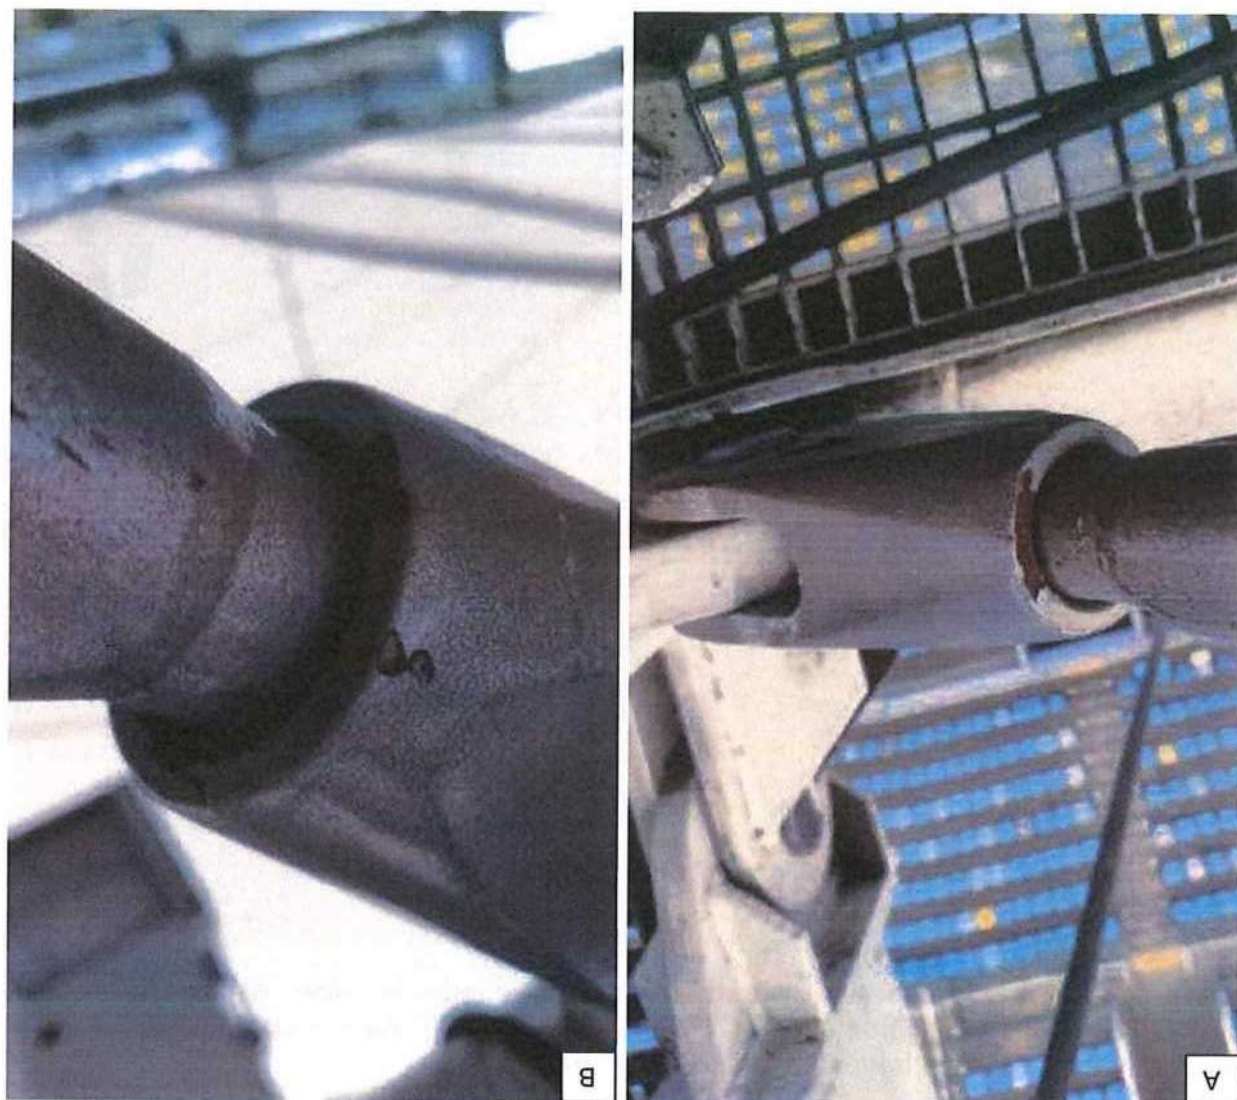
Observa-se na figura 67 o dano ocorrido no revestimento bem como a oxidação da área exposta dos conectores do cabo de contraventamento dos segmentos de passarela tangencial 37-38 e 53-54.

Figura 67 – (A) Dano no revestimento e oxidação da área exposta do conector do cabo de contraventamento do segmento da passarela tangencial 53-54; (B) Dano no revestimento e oxidação da área exposta do conector do cabo de contraventamento do segmento da passarela tangencial 37-38

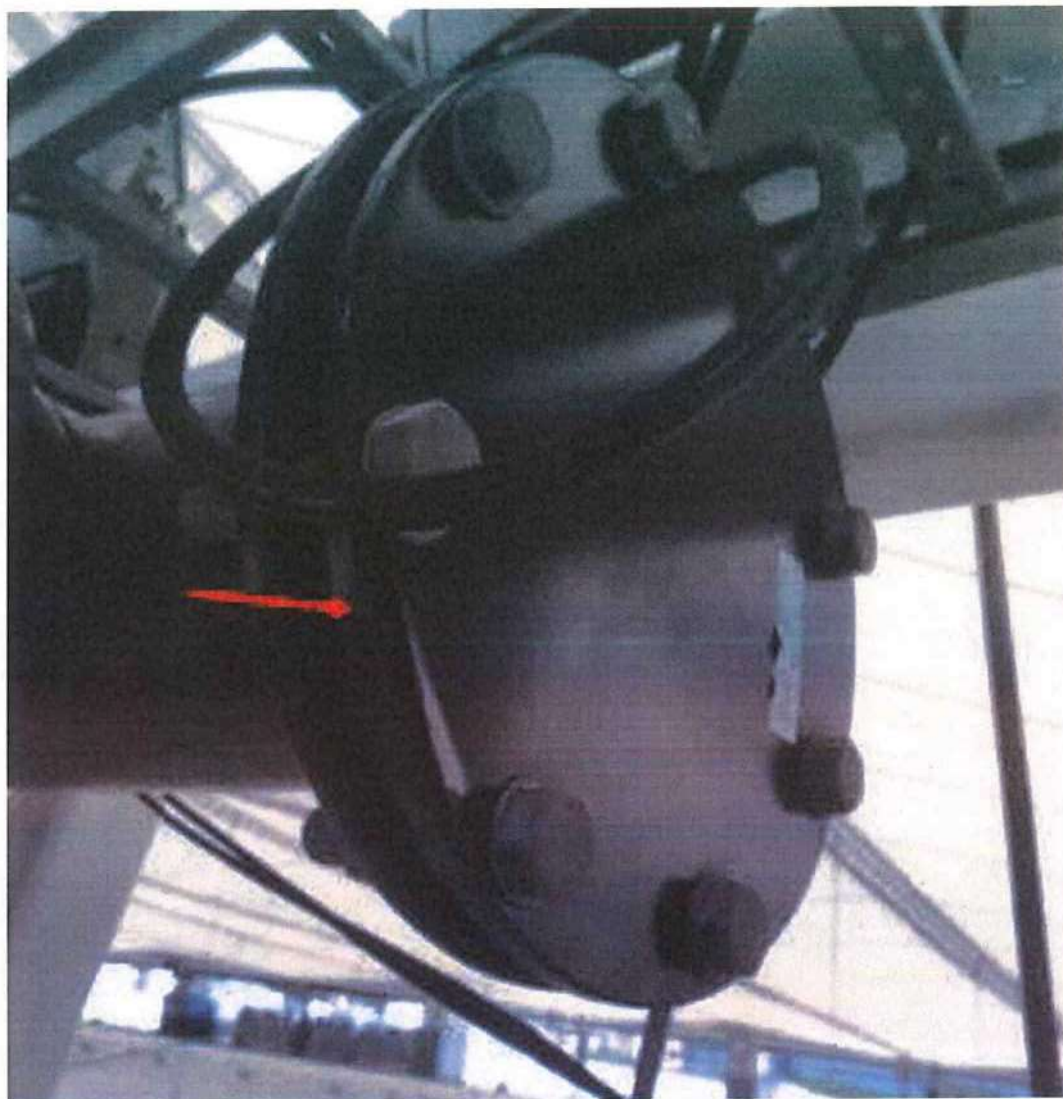
Figura 68 – Oxidação no flange cego do sistema de drenagem do segmento 1-2 da passarela tangencial.

A proteção contra a corrosão deste flange deve ser retocada.

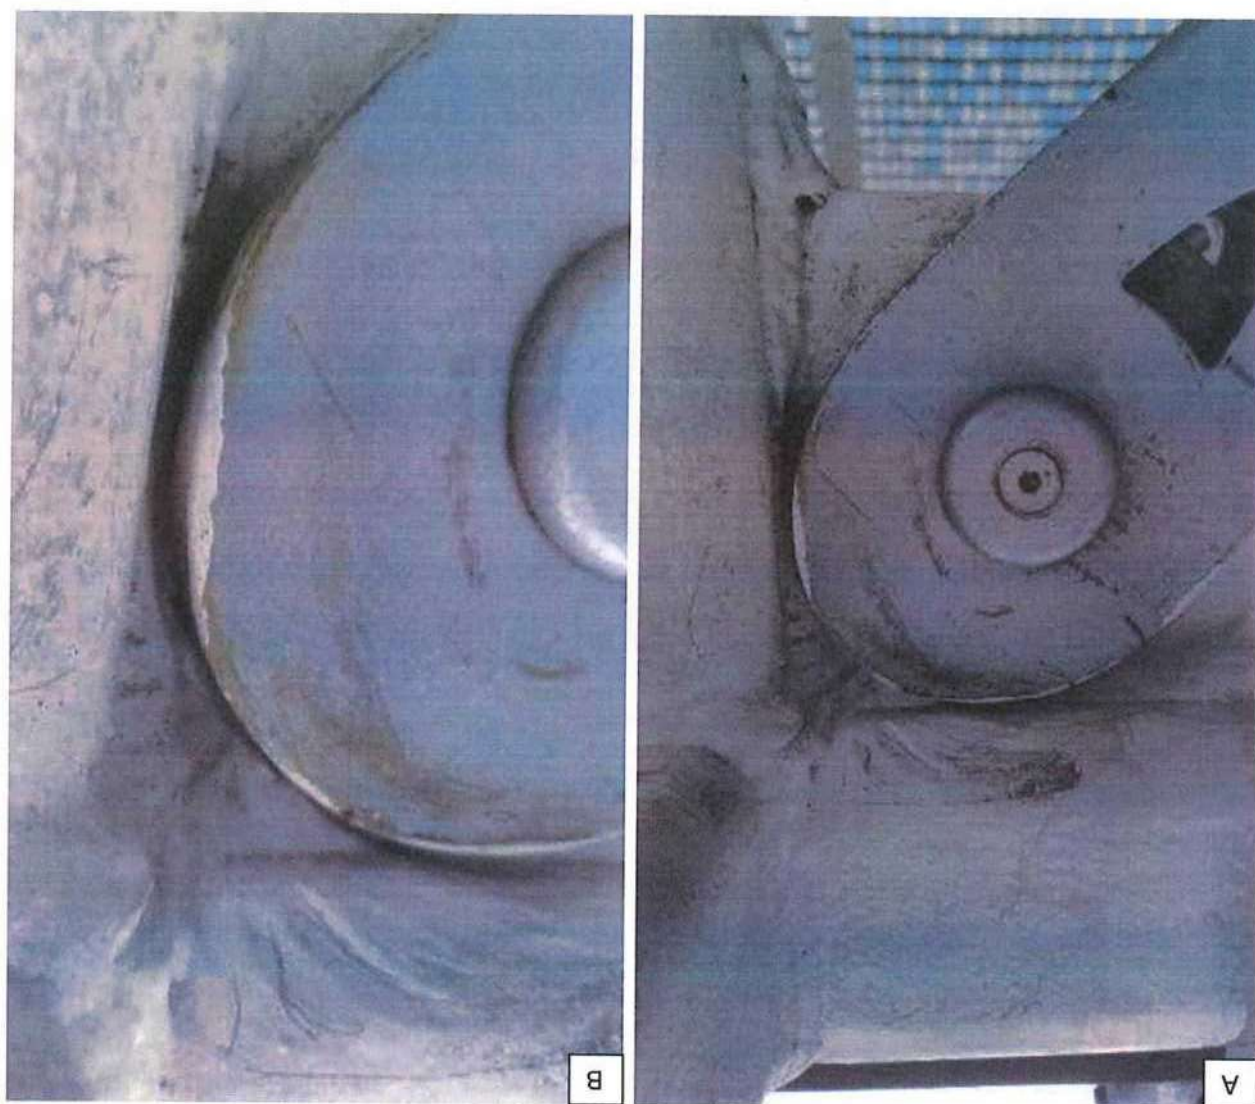
Figura 69 – (A) e (B) Desbaste do reforço da solda de emenda dos olhais de fixação dos cabos de contraventamento do segmento 23-24 da passarela tangencial

Em princípio a quantidade de solda na ligação em apreço é excessiva e não requer retoque algum, mas eventuais trincas que podem surgir em função da descontinuidade devem ser acompanhadas em inspeções futuras.

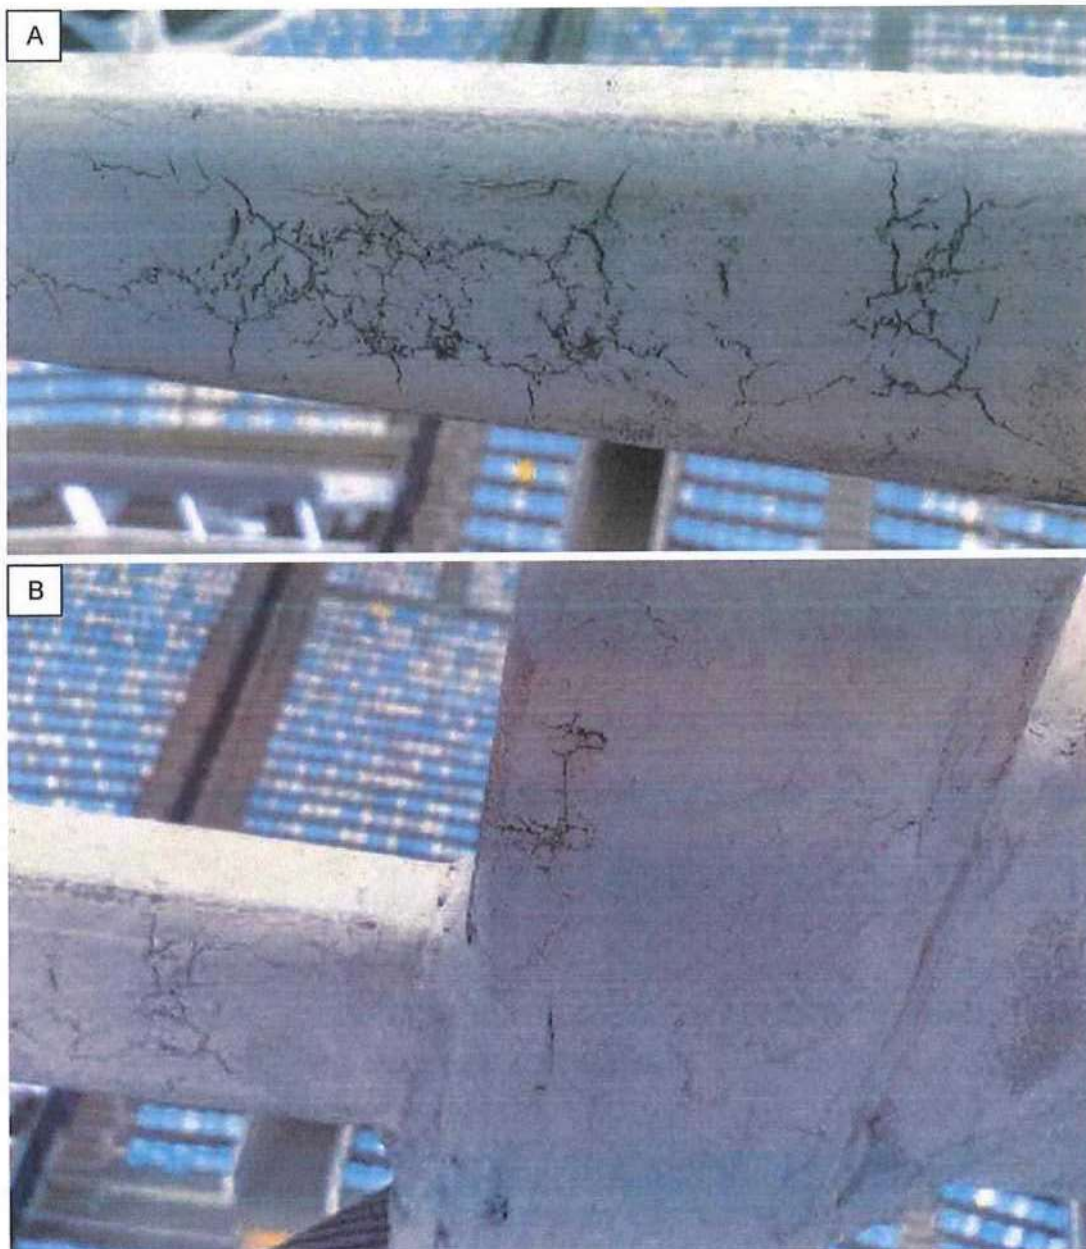
Figura 70 – (A) e (B) Revestimento craquelado aparentemente na camada de acabamento

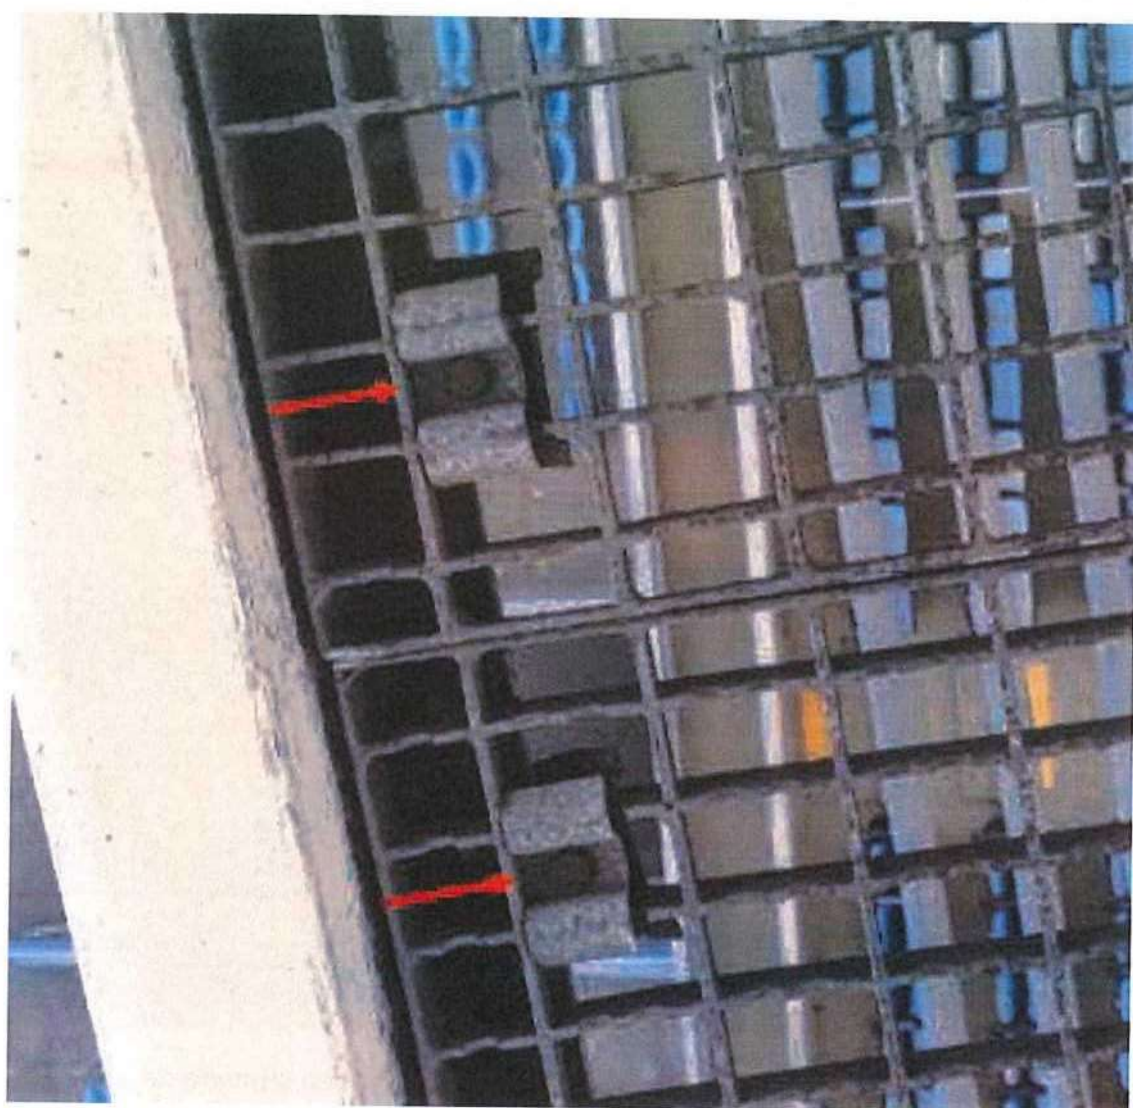
Figura 71 – Fixadores oxidados da grapa da grade de piso.

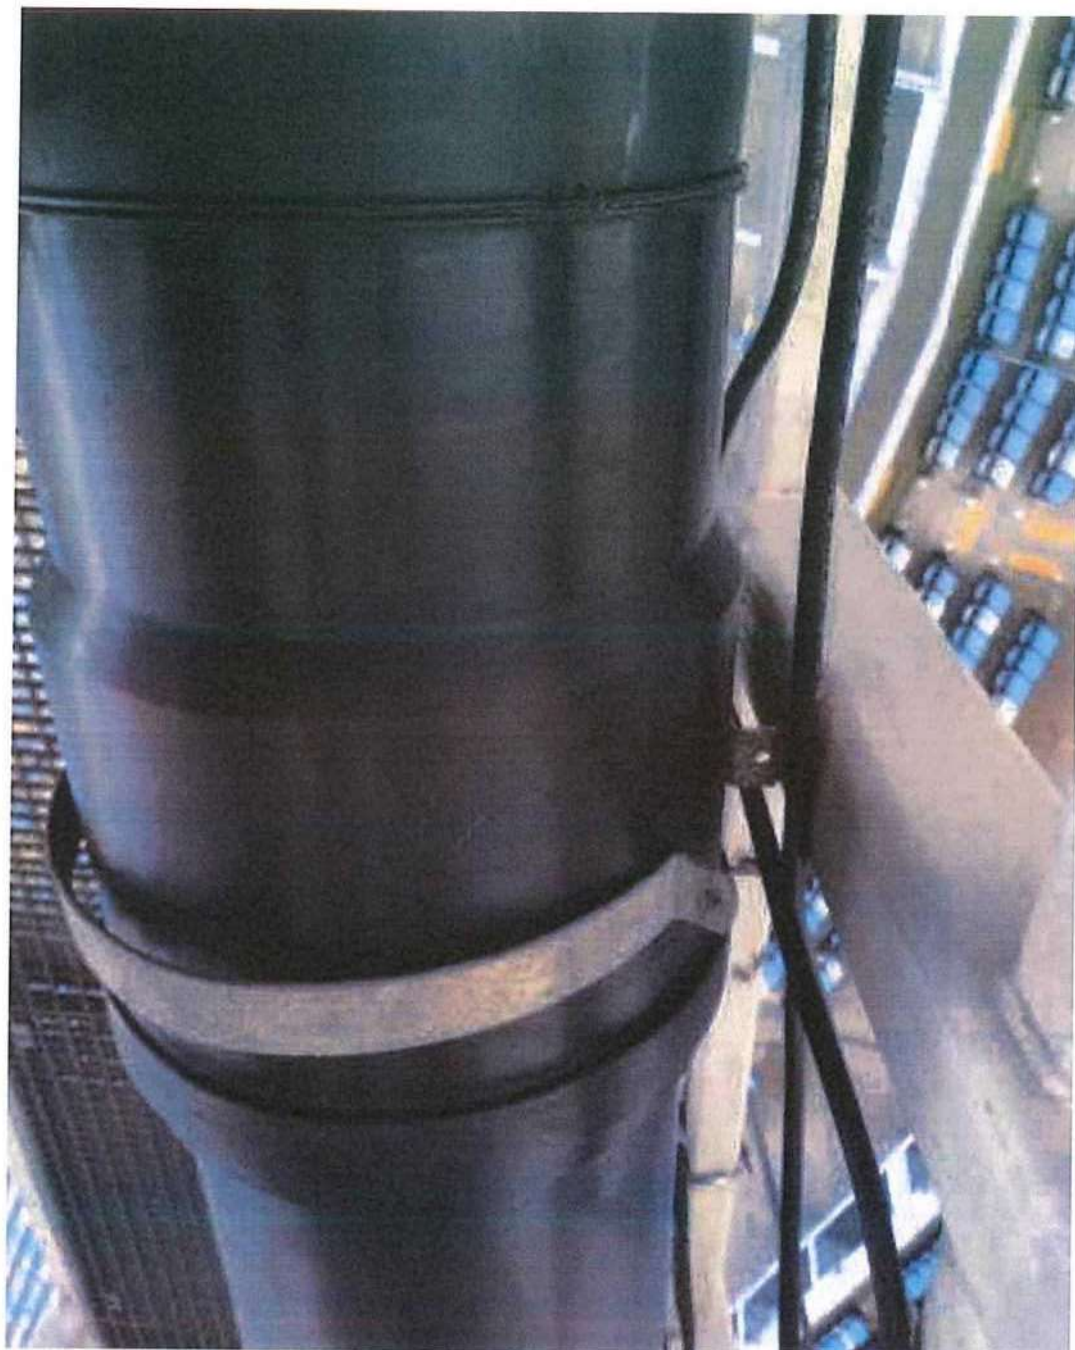
Figura 73 - Bragaadeira do sistema de drenagem sem fixador no segmento 5-6

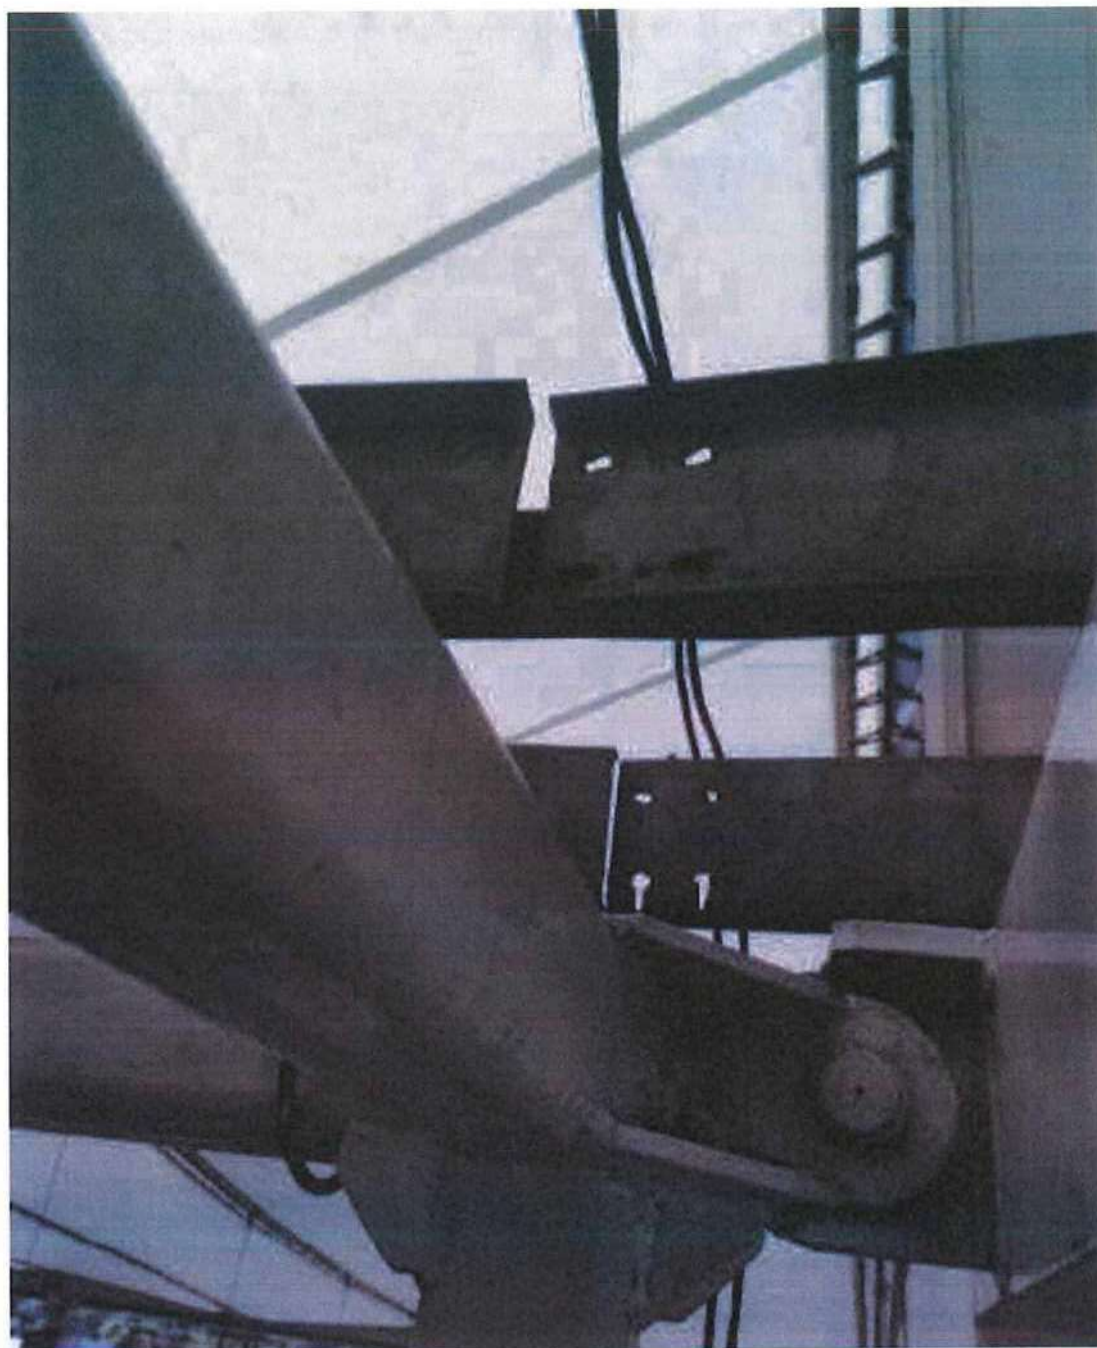
Figura 76 - Eletrocalha do segmento 44-45 sem fixadores

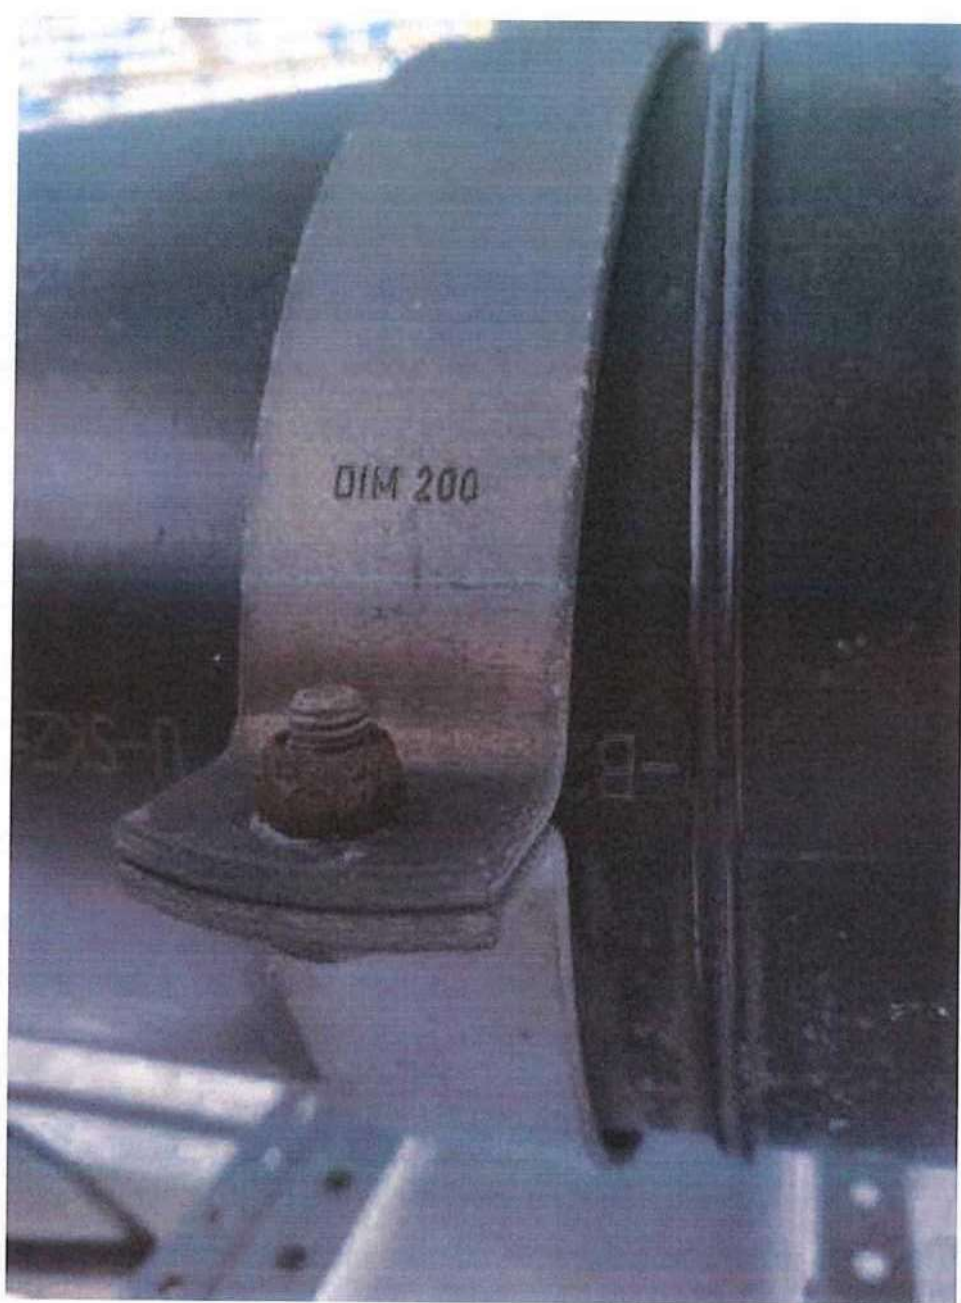
Figura 77 - Porca da bragaadeira da tubulação de drenagem do segmento 45-46 oxidada

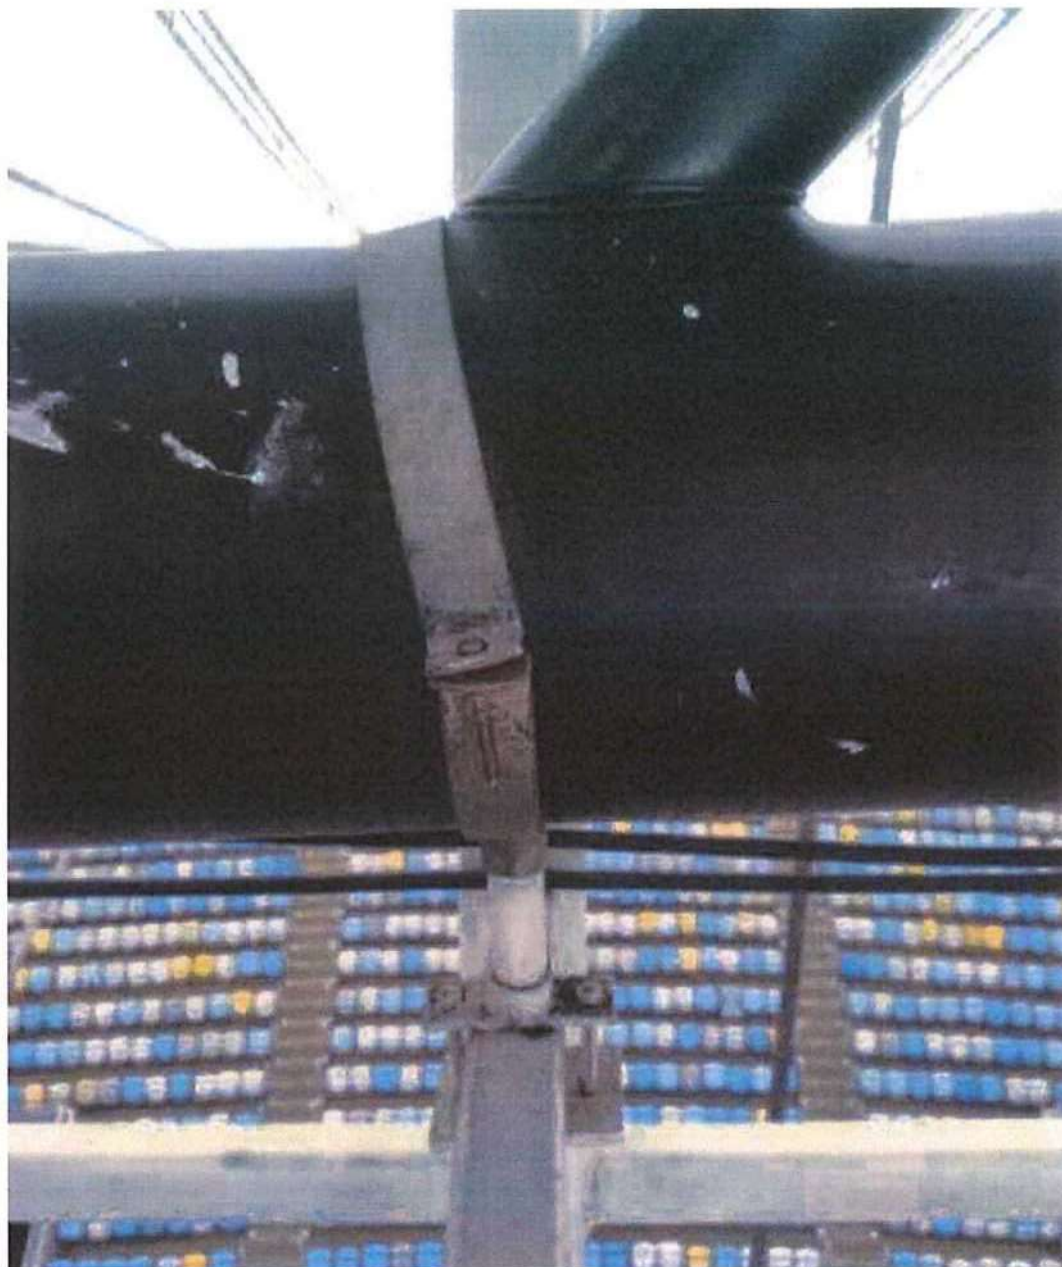
Figura 78 – Montagem indevida da braçadeira do suporte da tubulação de drenagem do segmento 50-51
