| | RELATÓRIO TÉCNICO | | DOC. Nº: NSG.1.2020.212-RP.002.R0 | PAG: 1 OF 261 |
| | PROJETO: INSPEÇÃO DO TIPO ANÁLISE APROFUNDADA | | | |
| | AREA: COBERTURA DO ESTÁDIO MARACANÃ | | | |
| | TÍTULO: INSPEÇÃO DO TIPO ANÁLISE APROFUNDADA DA ESTRUTURA DA COBERTURA DO ESTÁDIO MARACANÃ | | | |

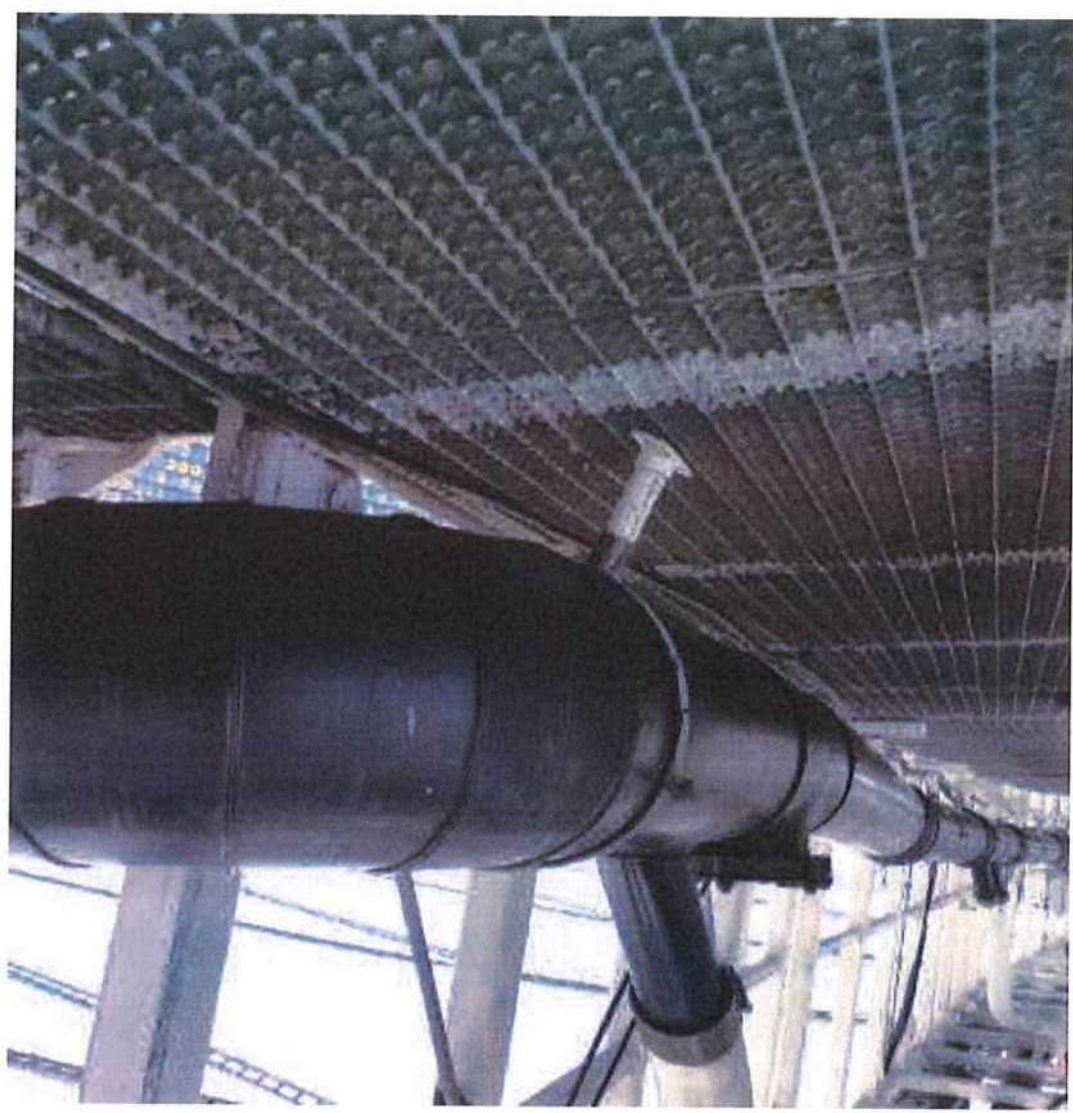
Figura 79 - Montagem indevida do suporte da tubulação de drenagem no segmento 53-54

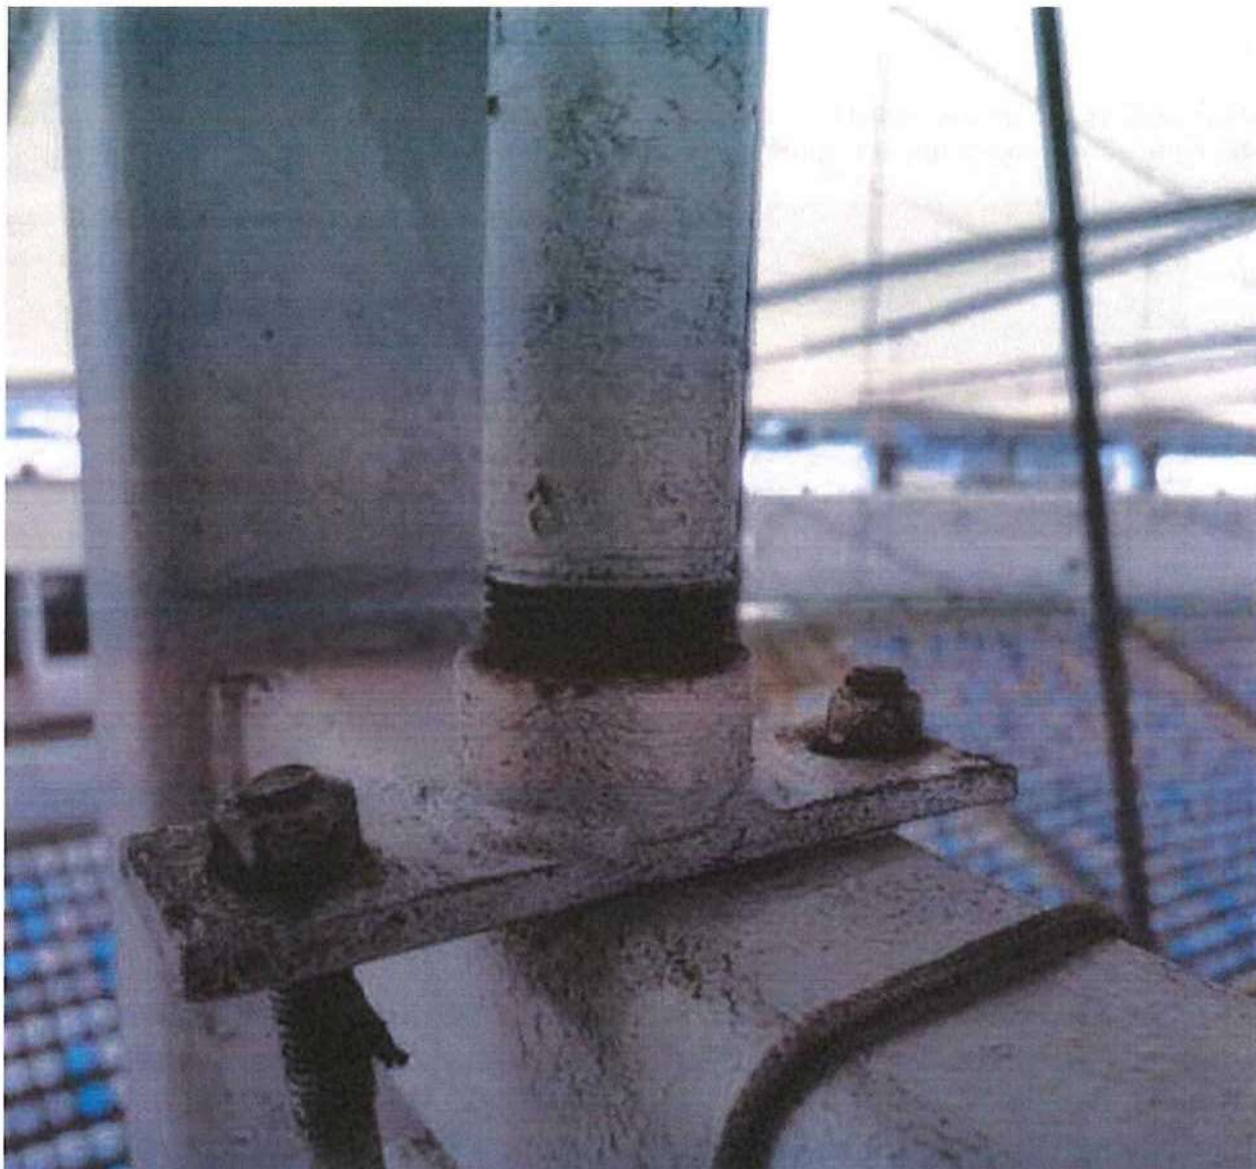
Figura 80 - Suporte da tubulação de drenagem oxidado no segmento 59-60

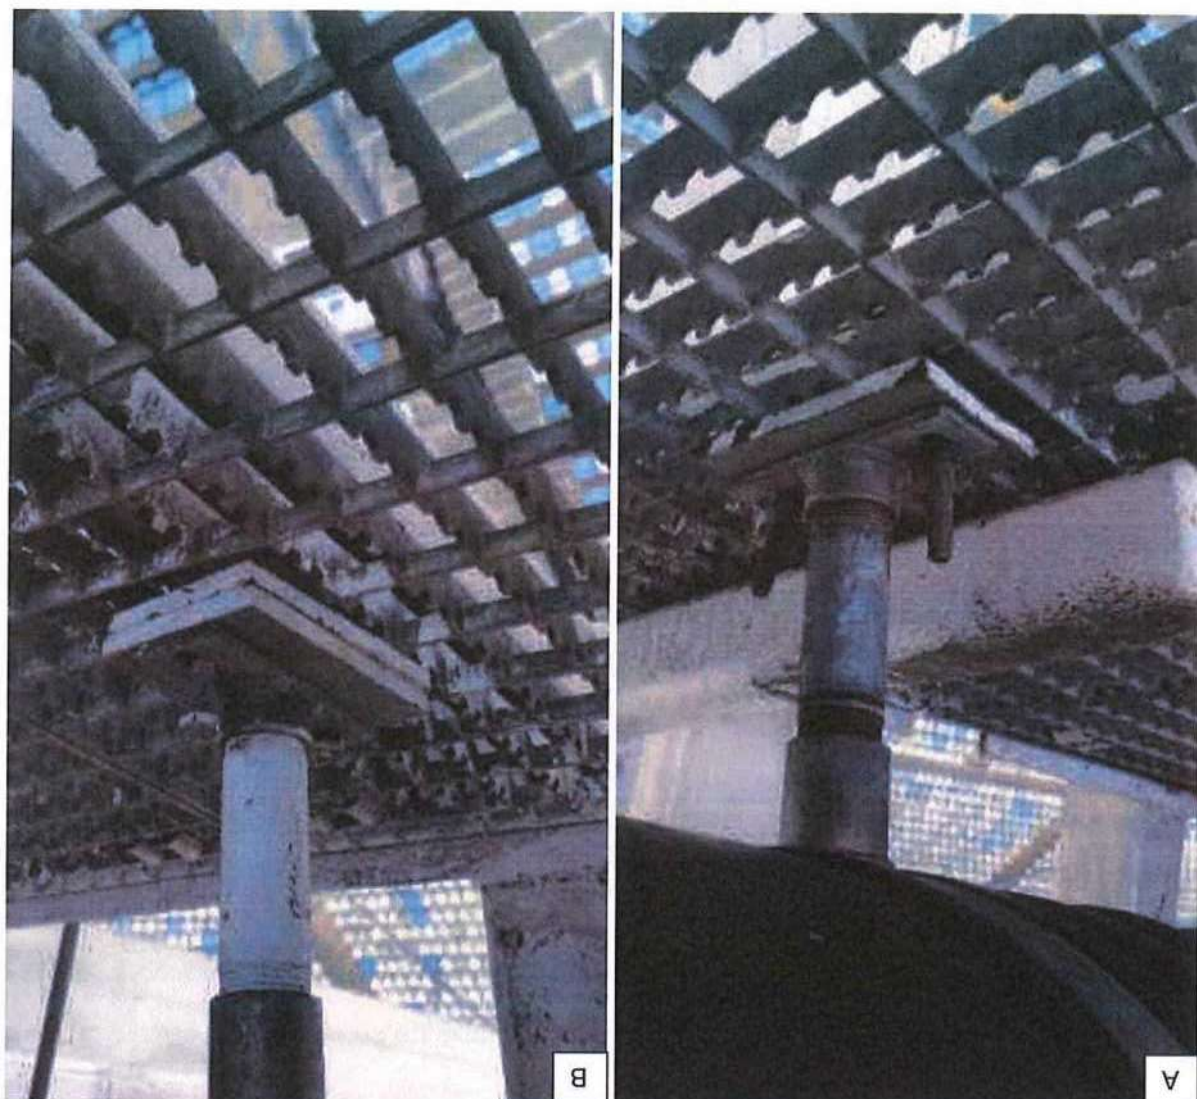
Figura 81 – (A) Montagem indevida e oxidação do suporte da tubulação do sistema de drenagem no segmento 37-38; (B) Oxidação do suporte da tubulação do sistema de drenagem no segmento 37-38

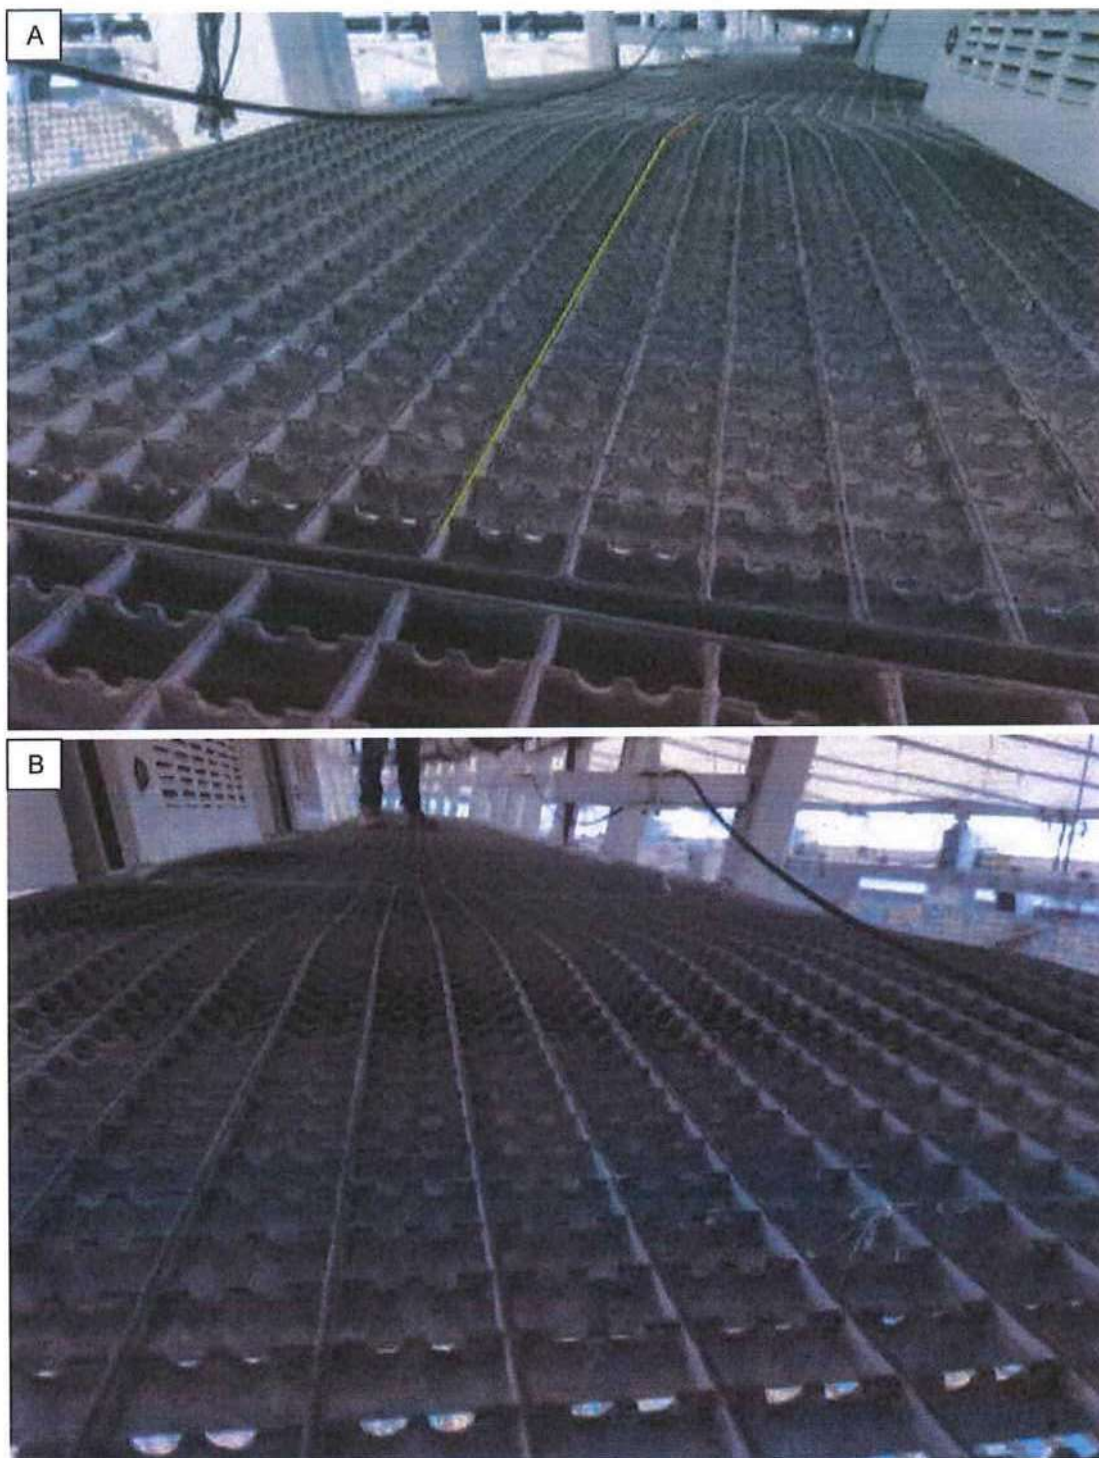
Figura 82 – (A) e (B) Deformação plástica na grade de piso do segmento 39-40  
O ideal seria reposicionar o elemento da treliça da passarela e corrigir a grade.

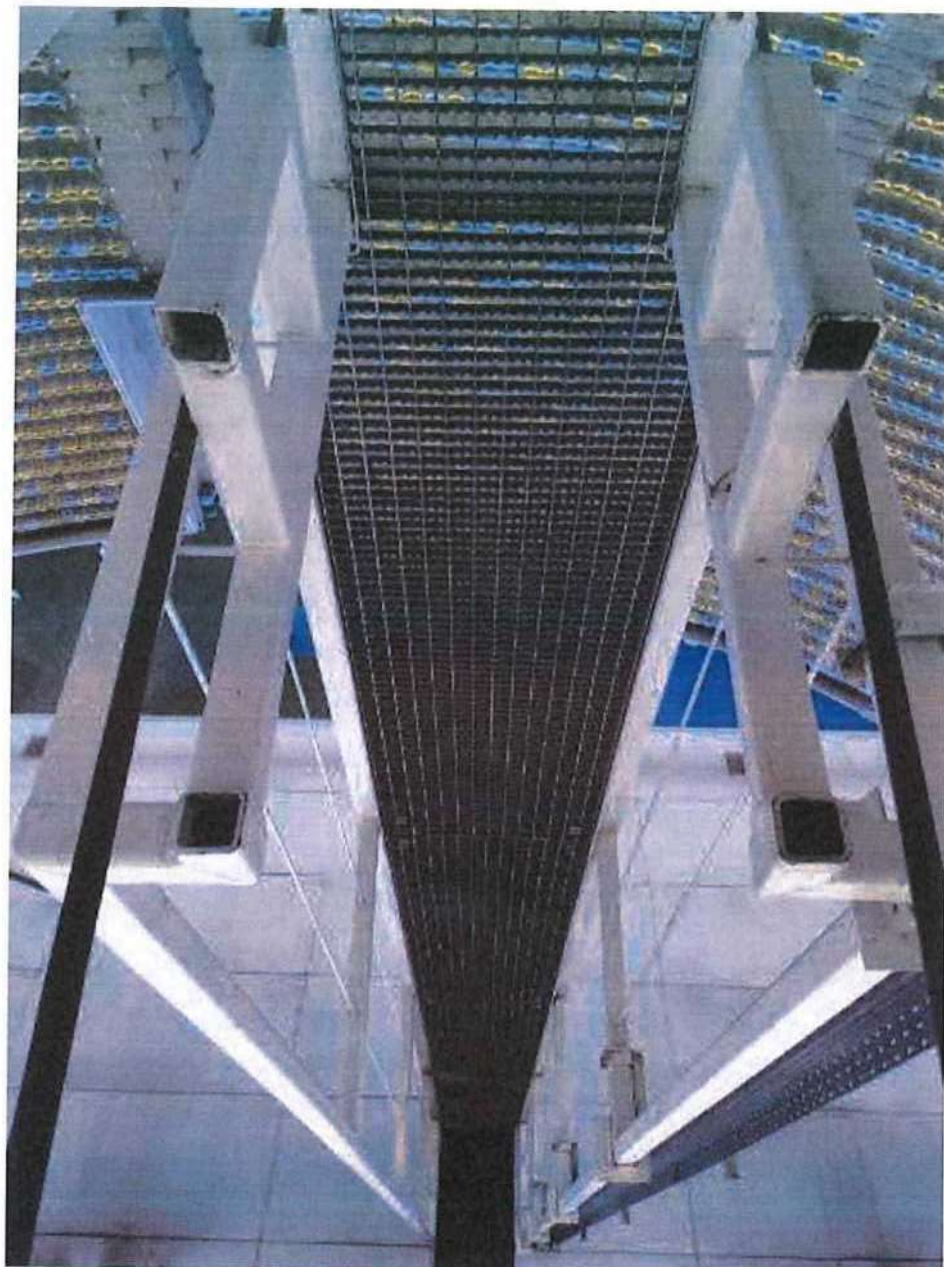
A abertura do tubo do guarda-corpo da passarela no eixo 6,5 propicia a corrosão no interior do mesmo (ver figura 83).

Figura 83 – Abertura no tubo do guarda-corpo da passarela do eixo 6,5

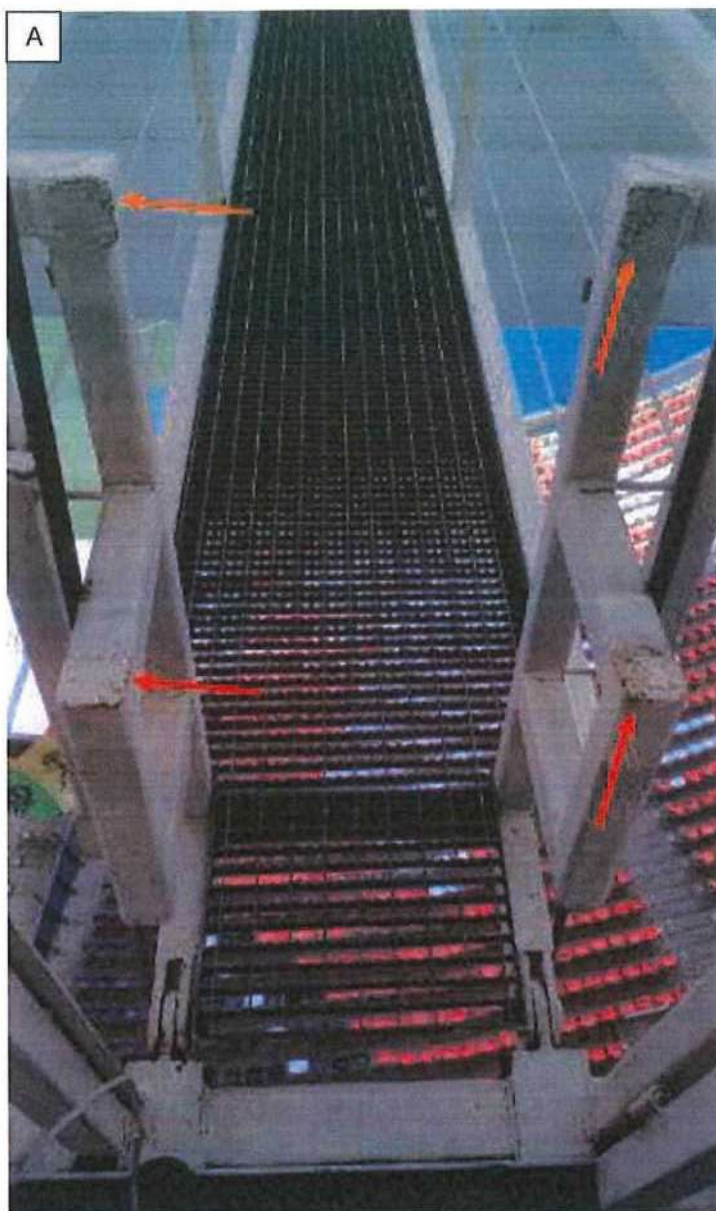
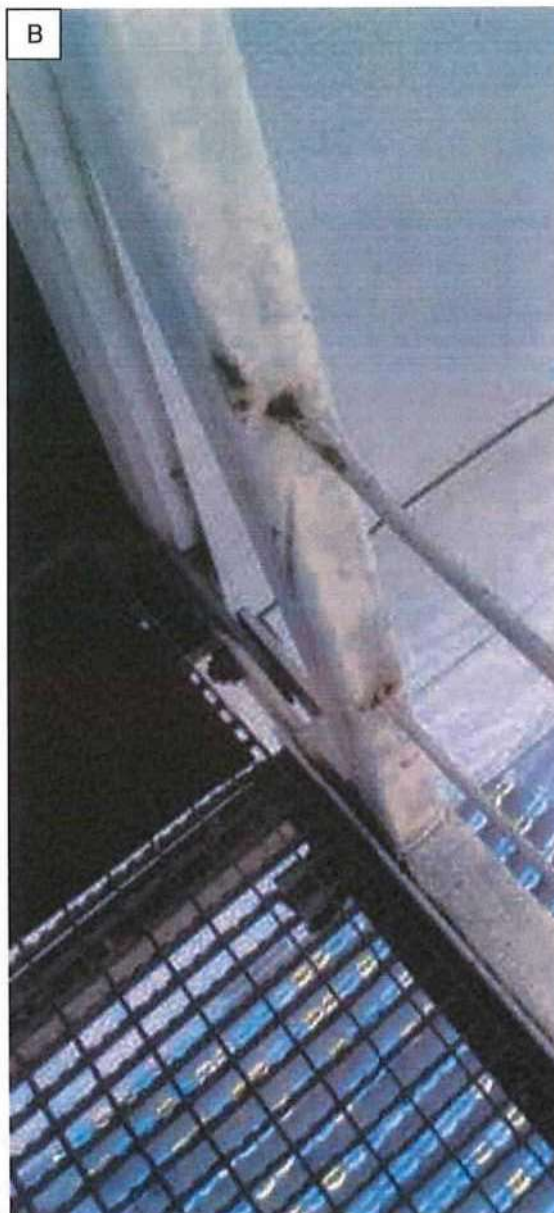
Figura 84 - (A) Oxidação do guarda-corpo da passarela causada, provavelmente, por contaminação e má preparação do substrato durante o processo de pintura do eixo 24,5; (B) danos no revestimento e oxidação de áreas expostas na passarela do eixo 54,5

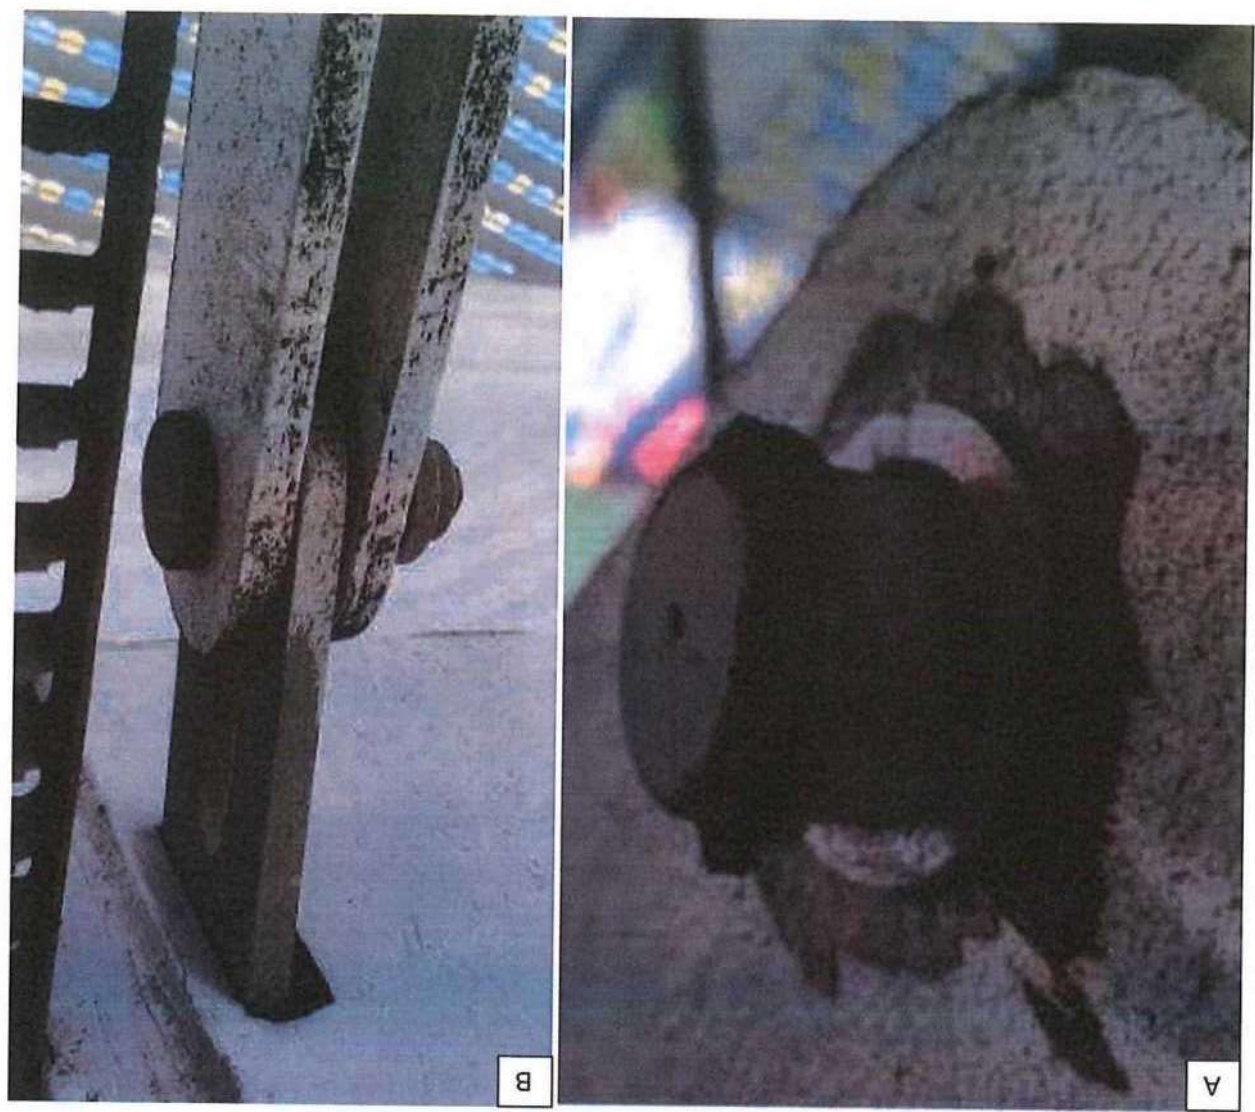
Figura 85 – (A) Oxidação no pino e anilha de travamento da ligação "passarela tangencial x passarela de acesso ao vídeo wall" bem como oxidação no olhal do eixo 24,5; (B) Oxidação do pino e tampa do pino da ligação "passarela de acesso ao vídeo wall e estrutura de suporte do telão" do eixo 6,5

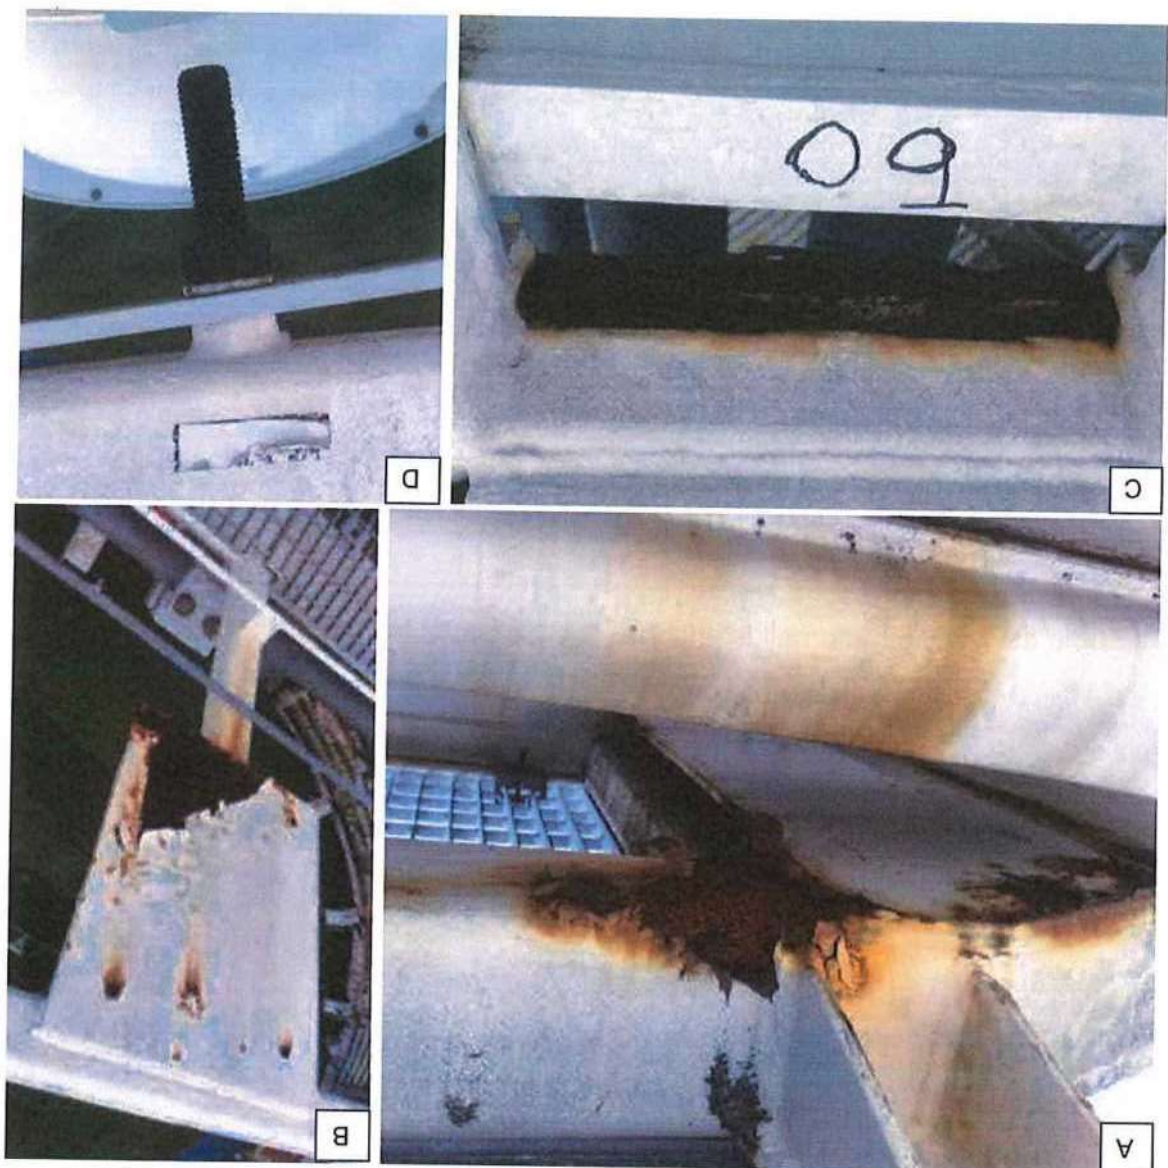
Figura 86 – (A) Severa oxidação da parte inferior da estrutura da passarela interna e deslocamento do revestimento anticorrosivo, eixo 8; (B) Oxidação e deslocamento do revestimento anticorrosivo da chapa que serve como ponto de ancoragem para os equipamentos de instalação, eixo 47; (C) Severa oxidação da chapa da parte inferior da passarela interna, material de base apresentando estofação grave atingindo camadas profundas do material de base, eixo 9; (D) Parafuso que serve como ponto de ancoragem para equipamentos de instalação apresentando uma corrosão uniforme em todo o corpo, eixo 39.

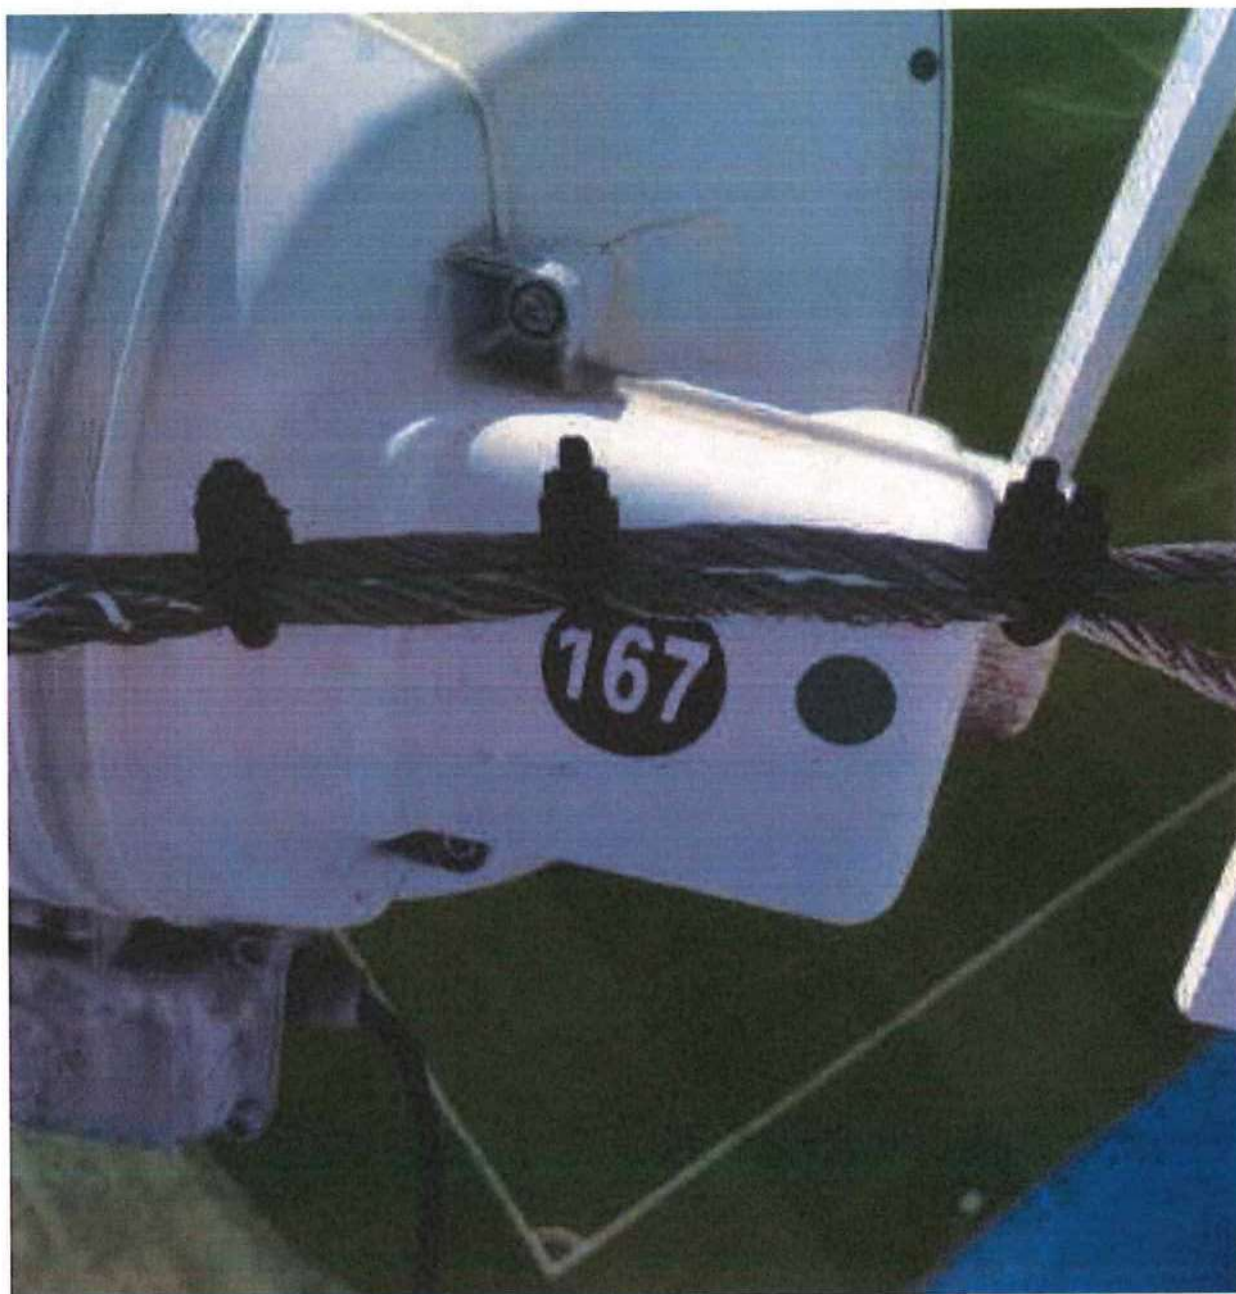
Figura 87 – Severa oxidação dos grampos da linha de vida em todos os eixos

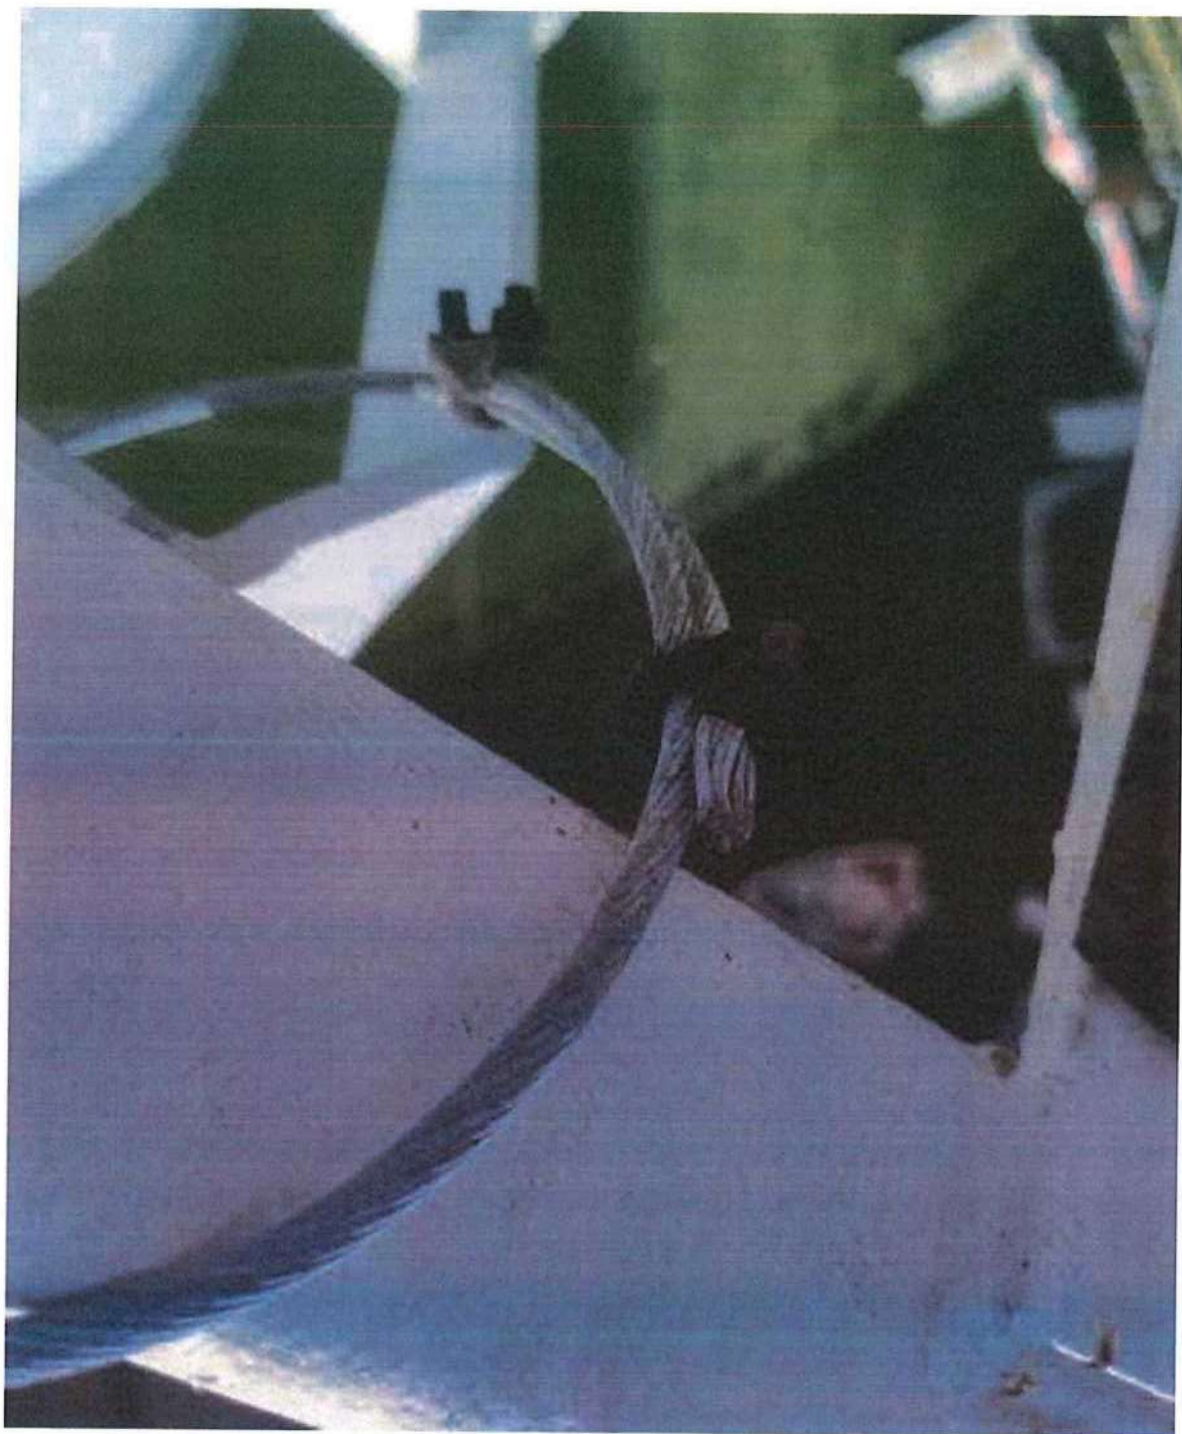
Figura 88 – Severa oxidação nos grampos dos cabos em todos os eixos  
Estes parafusos também devem ser trocados por inox.
