| | RELATÓRIO TÉCNICO | | DOC. Nº: NSG.1.2020.212-RP.002.R0 | PAG: 1 OF 261 |
| | PROJETO: INSPEÇÃO DO TIPO ANÁLISE APROFUNDADA | | | |
| | AREA: COBERTURA DO ESTÁDIO MARACANÃ | | | |
| | TÍTULO: INSPEÇÃO DO TIPO ANÁLISE APROFUNDADA DA ESTRUTURA DA COBERTURA DO ESTÁDIO MARACANÃ | | | |

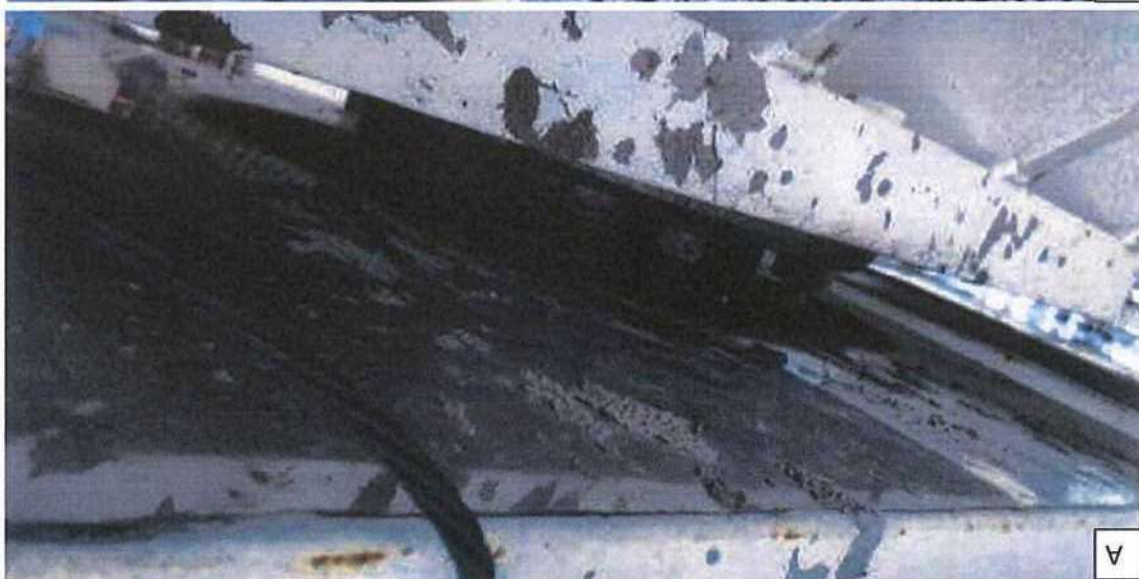
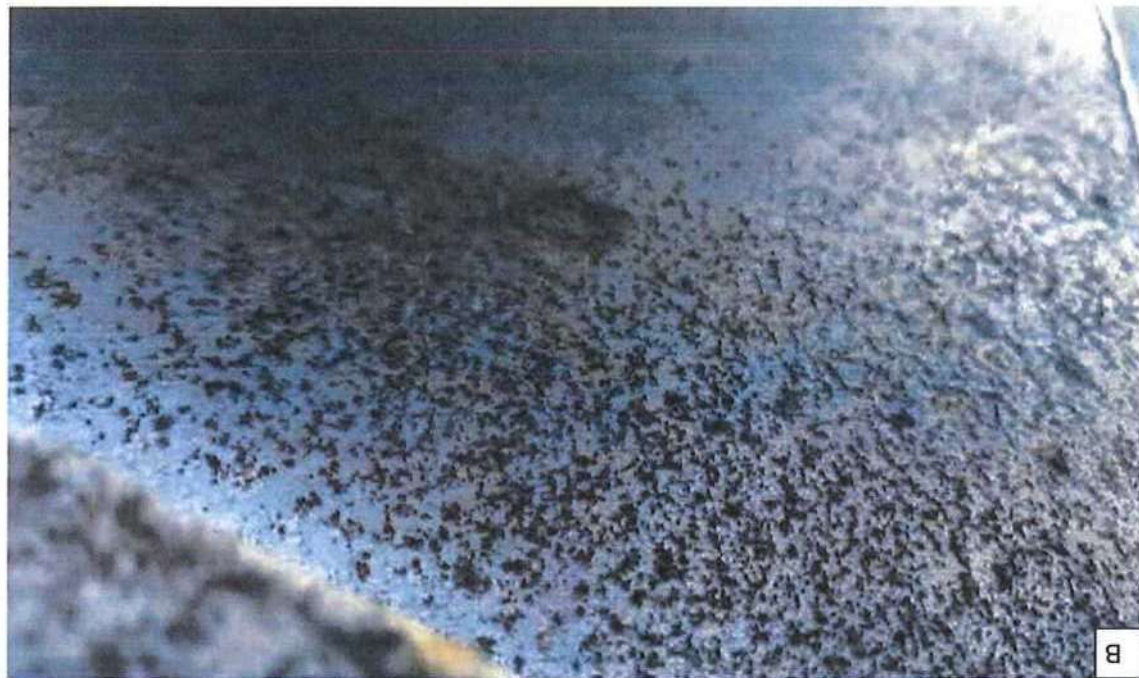
Outra anomalia constatada diz respeito à contaminação na superfície de aço inoxidável do aparelho de apoio causada pelo concreto durante o lançamento deste. Tendo em vista não haver registro de obras recentes, conclui-se que se trata de sujeiras deixadas pela obra, concluída há 7 anos. Respingos de concreto similares foram encontrados nos apoios: 4, 8, 30, 31, 32, 33, 34, 35, 36, 37, 48, 50 e 51. A figura 16 exemplifica.

Figura 16 – (A) Respingos de concreto na superfície de aço inoxidável do aparelho de apoio do eixo 4; (B) Contaminação de aço carbono na superfície de aço inoxidável do eixo 35

A limpeza correspondente se faz necessária.

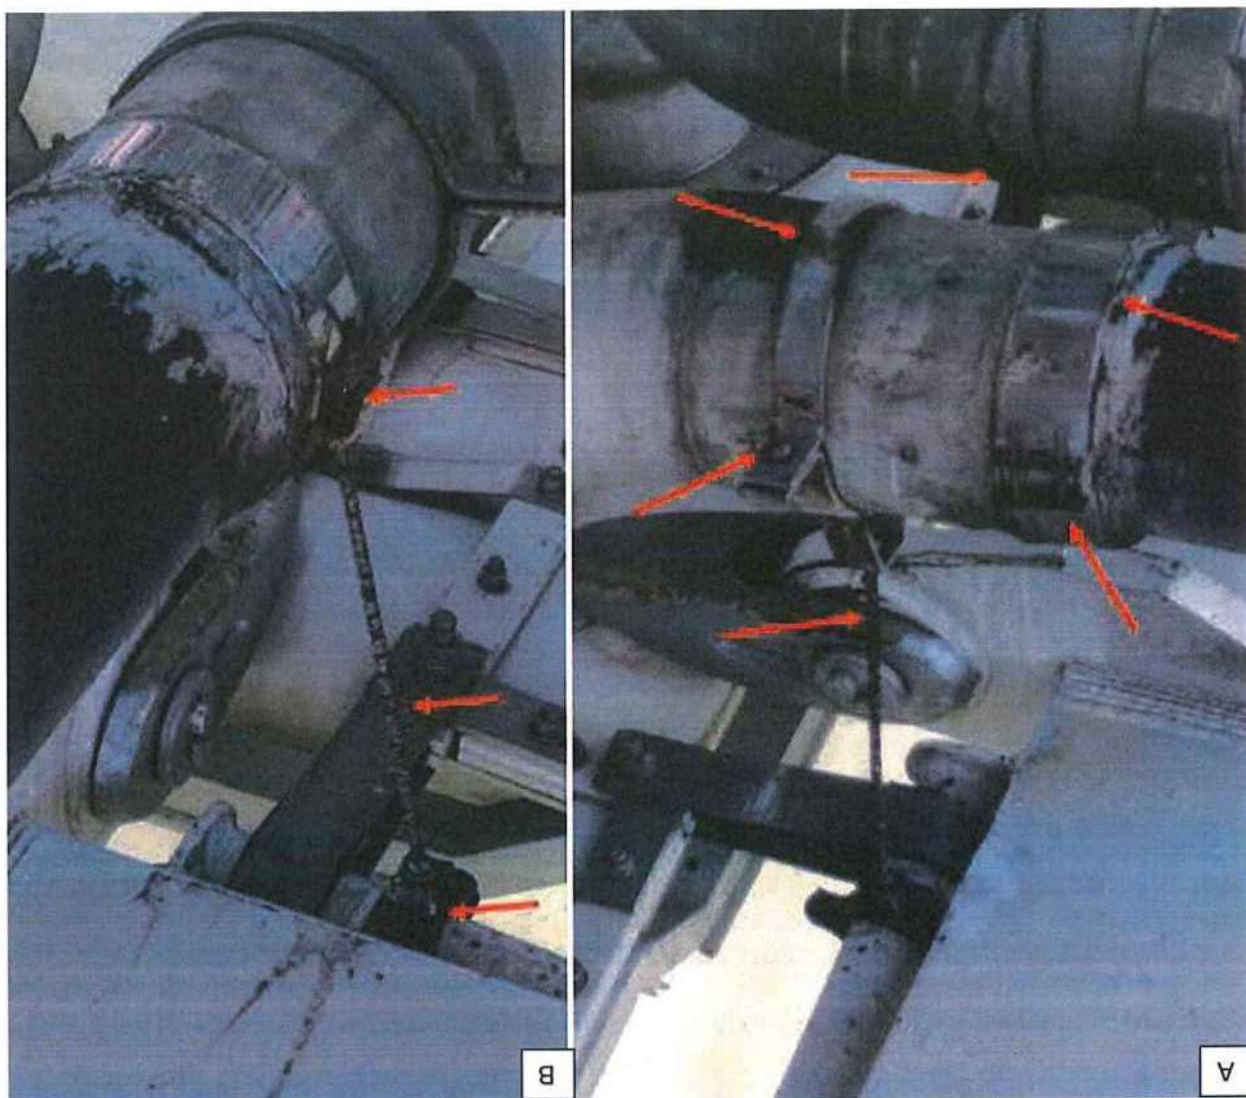
A drenagem da membrana junto ao anel metálico se faz através de dois tubos que descem junto ao cabo de vale. Estes são fixados no anel metálico no topo e depois na estrutura de concreto na base. A figura 20 nos mostra um caso onde a ligação do topo se soltou (entre os eixos 24 e 25), enquanto a figura 21 nos mostra outro local onde caiu a cantoneira de suporte para o seu alinhamento na base (a cantoneira que se soltou se encontra sobre a laje de concreto).

A perda do apoio superior se deu apenas no segmento 24-25, mas a falta do apoio inferior ocorre nos eixos 6, 9 10, 57 e 58.

Figura 20 – Dutos de drenagem pendurados no anel metálico onde soltou-se uma ligação

Todos os apoios perdidos do sistema de drenagem devem ser reabilitados e toda a corrosão eliminada e a pintura correspondente refeita.

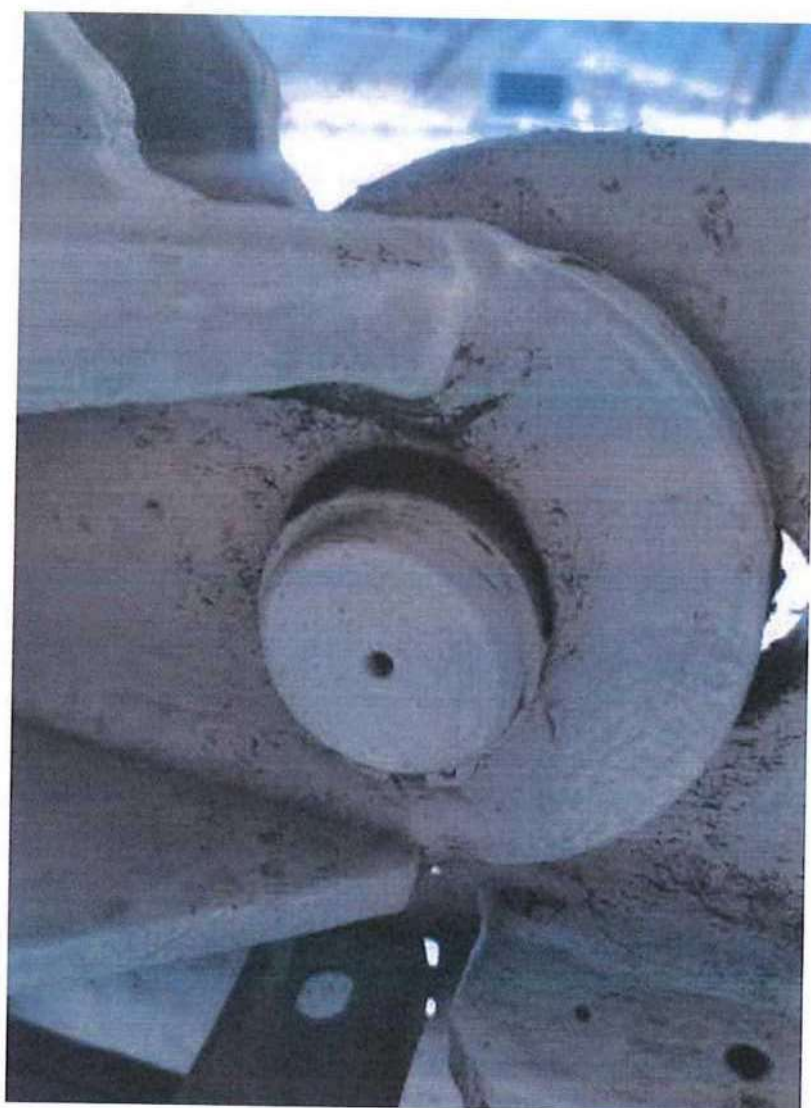
A figura 37 nos mostra a folga excessiva na furção do olhal da passarela tangencial que faz ligação com o mastro suspenso do eixo 43. Essa irregularidade já fora constatada em /2/.

Figura 37 – Folga excessiva na furção do olhal da passarela tangencial que faz ligação com o mastro suspenso do eixo 43

A solução aqui é a mesma, ou seja, a substituição da anilha por um elemento de fixação de melhor qualidade. Vê-se, aqui, que esse elemento deve ter, também, maior diâmetro que a anilha, para não adentrar o furo feito com folga excessiva.

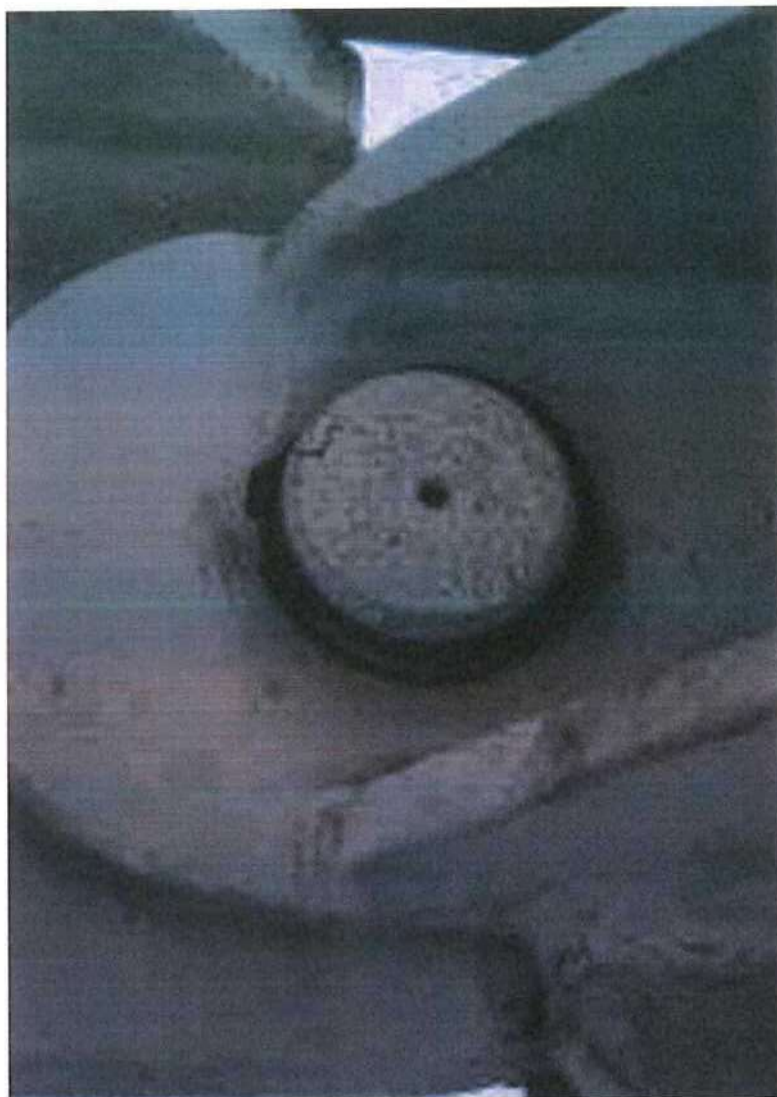
Observa-se, na figura 38, conforme já ressaltado acima, a oxidação da anilha de travamento do pino da ligação do mastro suspenso com a passarela tangencial.

Figura 38 – Oxidação da anilha de travamento do pino do eixo 20 na ligação do mastro suspenso com a passarela tangencial

A substituição da anilha por um elemento mais robusto é recomendada também aqui.

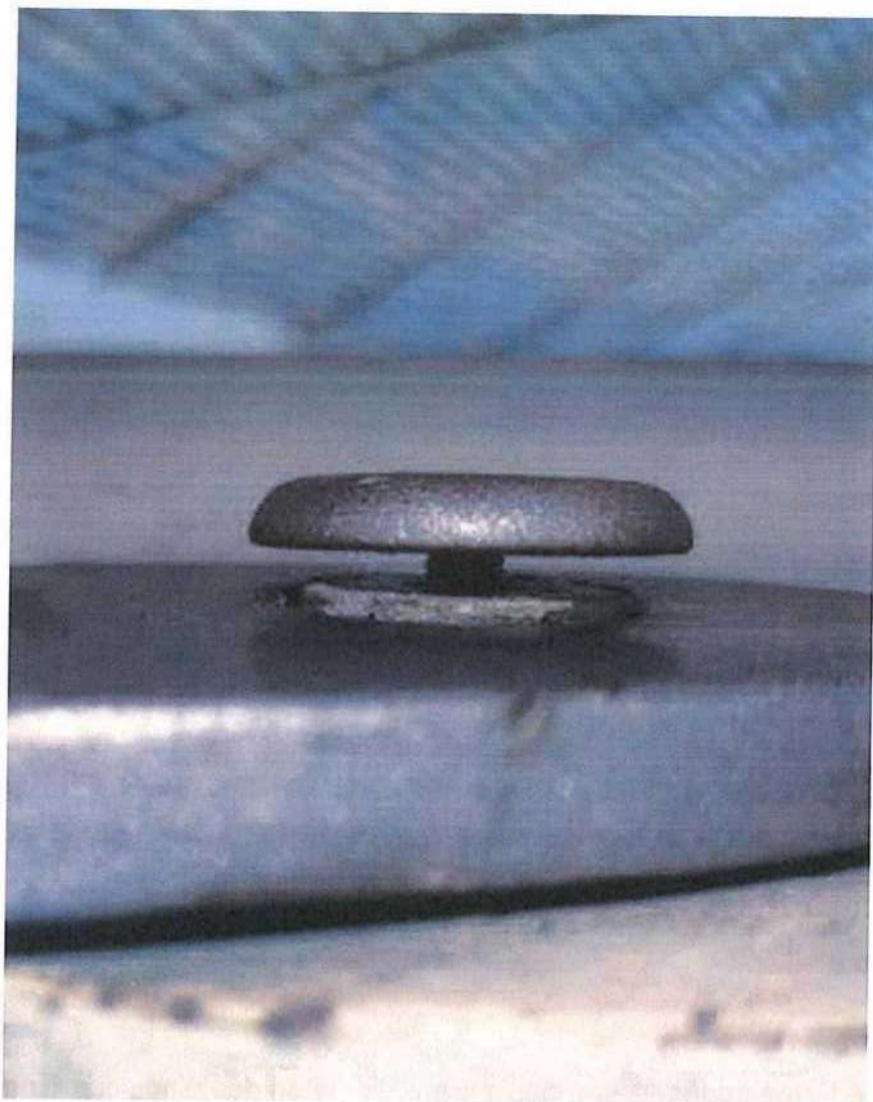
Já na própria passarela radial, a figura 44 mostra a folga na tampa do pino de um cabo de contraventamento lateral.

Figura 44 – Folga na tampa do pino de um cabo de contraventamento lateral da passarela radial do eixo 23,5.

Essa condição se repete para os cabos do contraventamento lateral da passarela radial dos eixos 7,5; 37,5 e 53,5, ou seja em todas as 4.

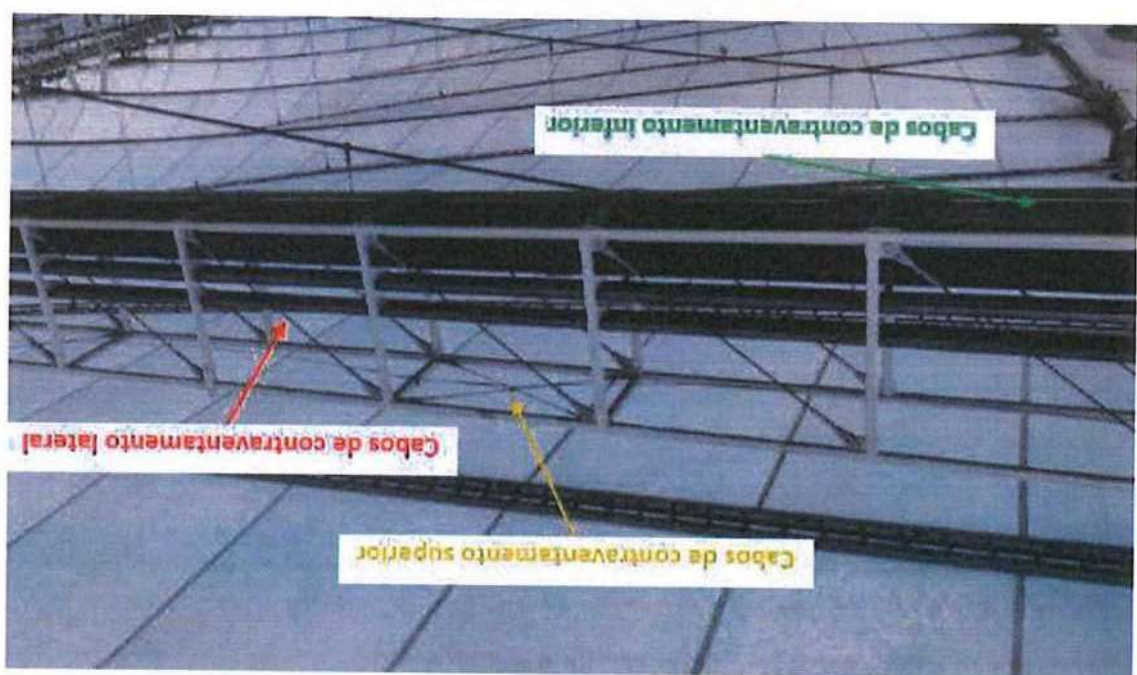
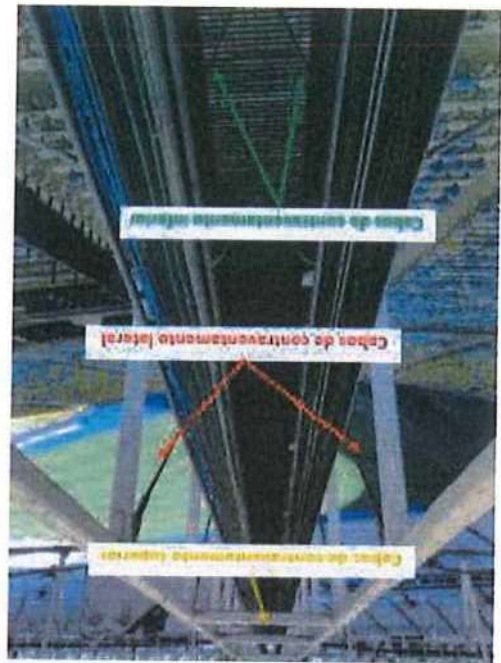
Foi constatado durante a inspeção que diversos cabos de contraventamento laterais, inferiores e superiores dessas passarelas radiais se encontram sem tensionamento (ver figura 46).

Essa condição foi encontrada em todas as passarelas radiais (eixos 7,5; 23,5; 37,5 e 53,5).

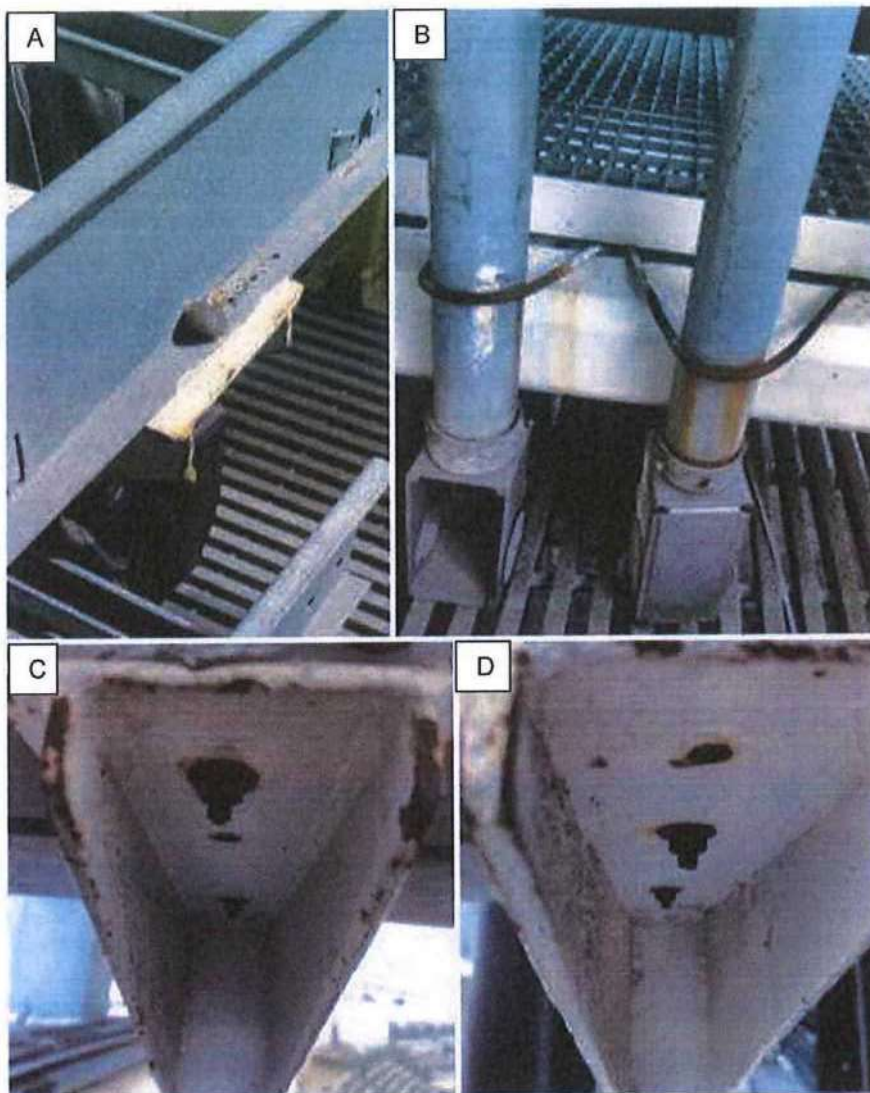
A figura 58 apresenta quatro casos de fixadores do sistema de instalação que se encontram oxidados nas passarelas radiais.

Figura 58 – (A) Oxidação nos fixadores dos suportes da eletrocalha do eixo 7,5; (B) Braçadeira oxidada em contato com a estrutura da passarela radial do eixo 23,5; (C) e (D) Oxidação nos fixadores dos suportes da eletrocalha do eixo 7,5

Os fixadores em questão requerem pintura e troca dos parafusos por outros de aço inox.

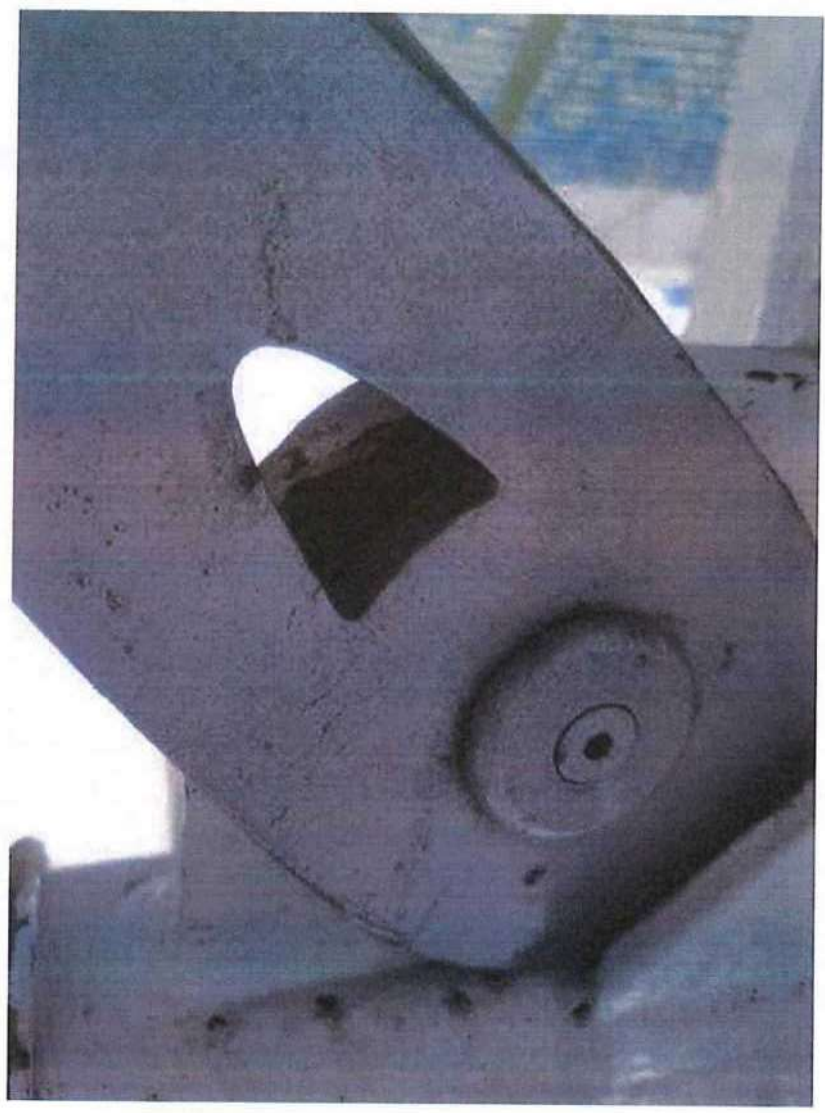
Oxidação no olhal de fixação de um cabo de contraventamento do segmento 23-24 da passarela tangencial (ver figura 65).

Figura 65 - Oxidação no olhal de fixação de um cabo de contraventamento do segmento 23-24 da passarela tangencial

Essa condição se repete no segmento 37-38.

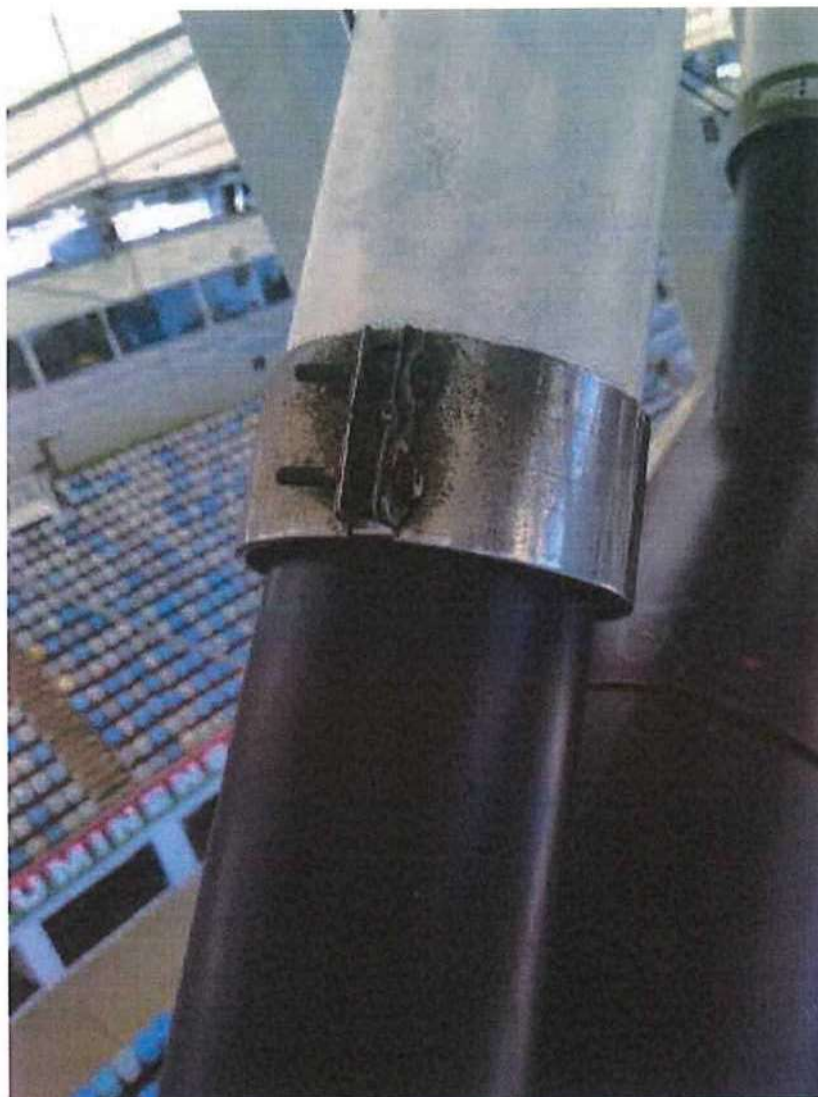
A figura 72 mostra a contaminação das braçadeiras do sistema de drenagem bem como dos fixadores oxidados.

Figura 72 – Contaminação das braçadeiras do sistema de drenagem bem como fixadores oxidados do segmento 4-5.

Essa condição se repete ao longo de toda passarela tangencial.

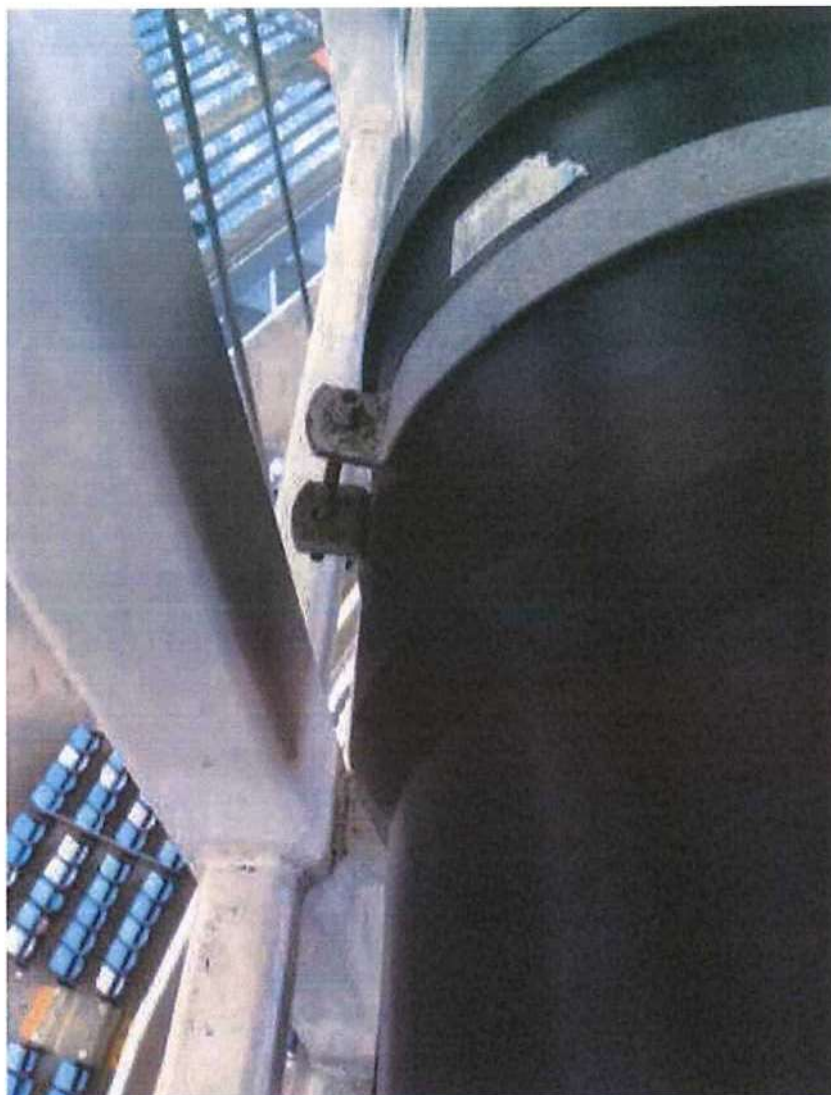
A figura 74 apresenta um fixador oxidado e fora do padrão utilizado para fixação da braçadeira da tubulação de drenagem no segmento 35-36.

Figura 74 - Fixador oxidado e fora do padrão utilizado para fixação da braçadeira da tubulação de drenagem no segmento 35-36

O fixador deve ser substituído por outro de aço inox de dimensão correta.

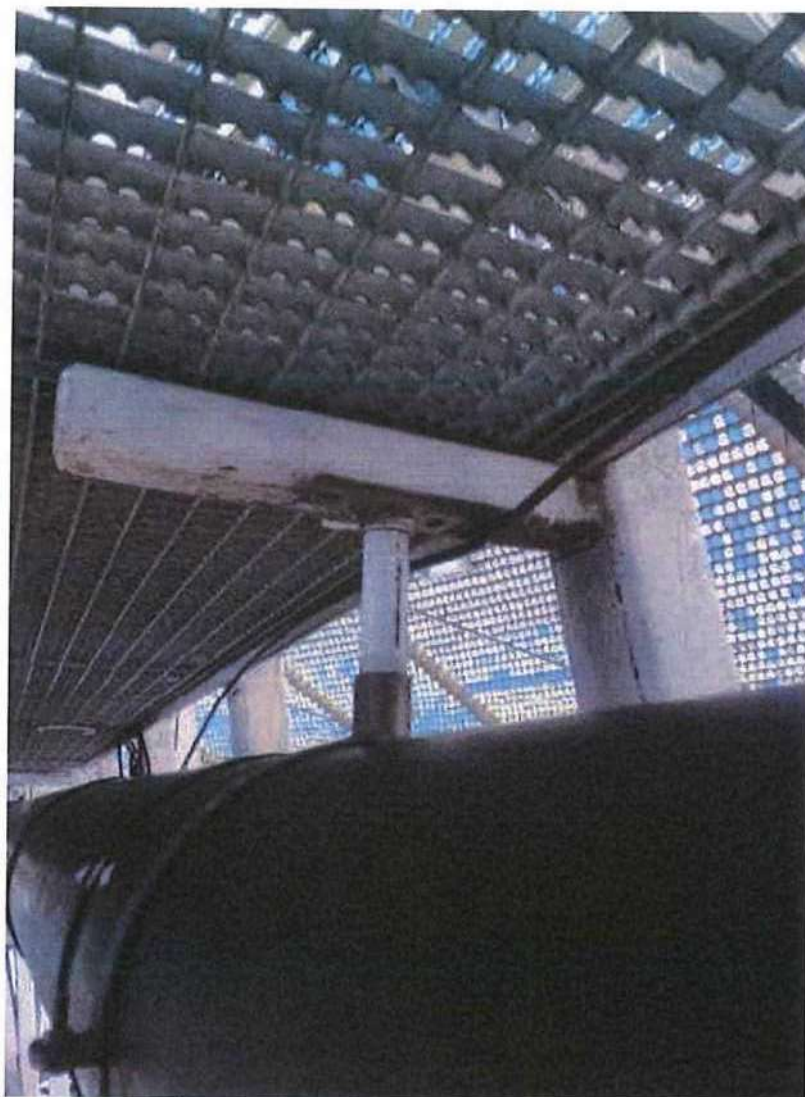
O suporte da tubulação de drenagem está sem fixação no segmento 39-40, conforme mostrado na figura 75.

Figura 75 - Suporte da tubulação de drenagem sem fixação no segmento 39-40  
Essa condição ocorre também para o segmento 60-1.

O apoio deve ser reposicionado e os parafusos de fixação inox instalados.
